## MECHANICKO-CHEMICKÁ REGENERACE JÍMACÍCH VRTŮ HJ-2 a HJ-3

## HYDRODYNAMICKÉ ZKOUŠKY JÍMACÍCH VRTŮ HJ-2 a HR-1

### ZÁVĚREČNÁ ZPRÁVA

VODNÍ ZDROJE, a.s.

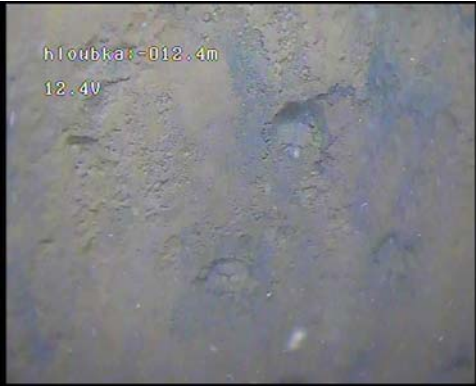
<p>hloubka: -012.4m 12.4V</p>	<p><b>14,9 m (od O.B.)</b></p> <p>uzavřená perforace, povlaky na pažnici</p>

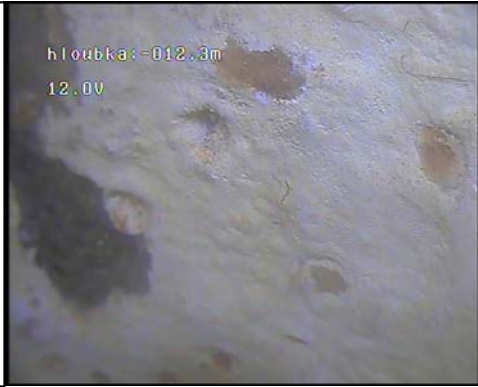
<p>hloubka: -012.3m 12.0V</p>	<p><b>14,9 m (od O.B.)</b></p> <p>uzavřená perforace, očištěná výstroj vrtu</p>

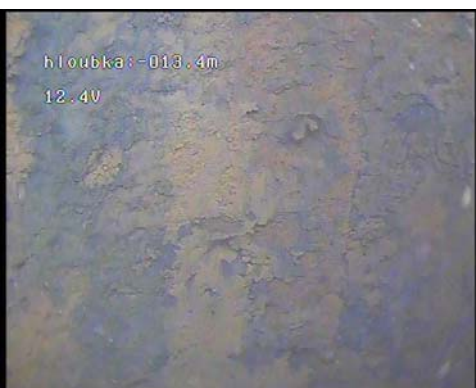
<p>hloubka: -013.4m 12.4V</p>	<p><b>15,9 m (od O.B.)</b></p> <p>uzavřená perforace, povlaky na výstroji vrtu</p>

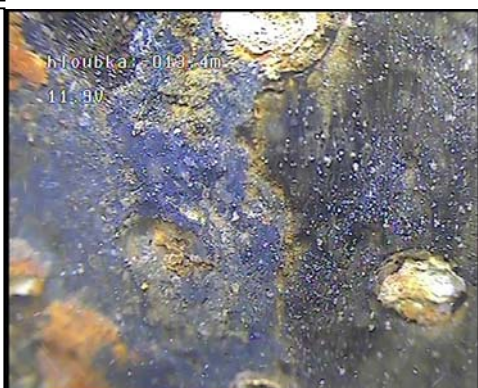
<p>hloubka: -013.4m 11.9V</p>	<p><b>15,9 m (od O.B.)</b></p> <p>částečně otevřená perforace, očištěná výstroj vrtu</p>

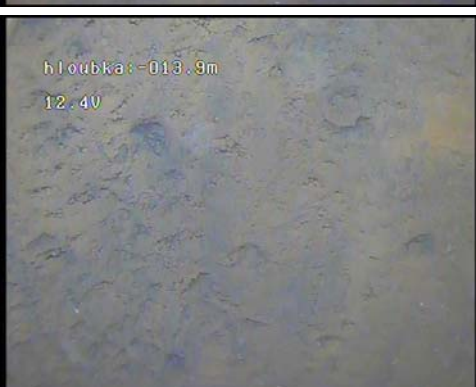
<p>hloubka: -013.9m 12.4V</p>	<p><b>16,4 m (od O.B.)</b></p> <p>uzavřená perforace, minerální /bakteriální povlaky na výstroji vrtu</p>

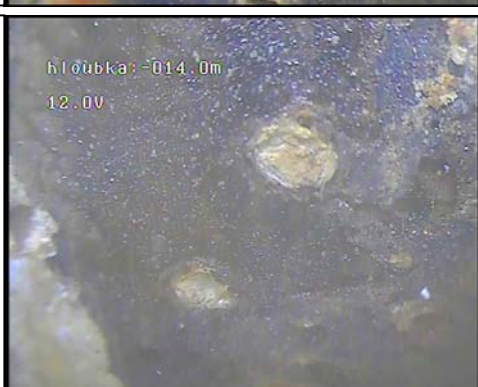
<p>hloubka: -014.0m 12.0V</p>	<p><b>16,5 m (od O.B.)</b></p> <p>částečně otevřená perforace, očištěná výstroj vrtu</p>

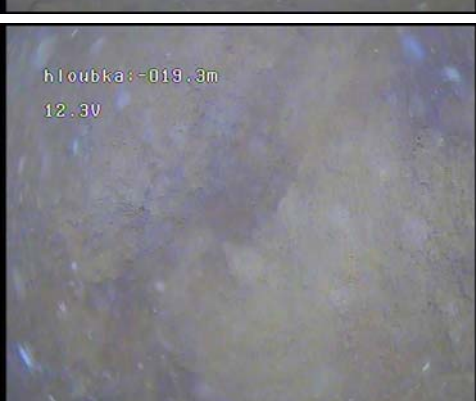
<p>hloubka: -019.3m 12.3V</p>	<p><b>21,8 m (od O.B.)</b></p> <p>uzavřená perforace, minerální /bakteriální povlaky na výstroji vrtu</p>

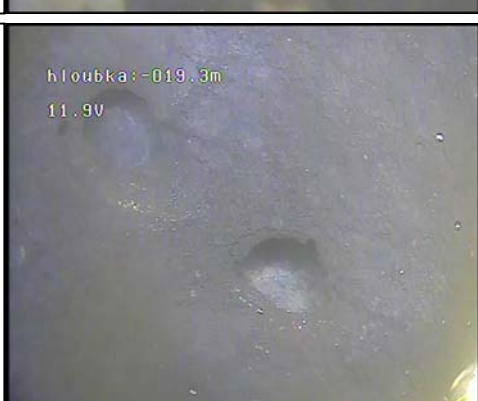
<p>hloubka: -019.3m 11.9V</p>	<p><b>21,8 m (od O.B.)</b></p> <p>otevřená perforace (zkorodované okraje), očištěná výstroj</p>

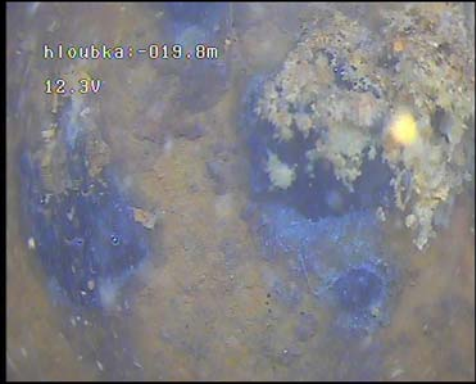
<p>hloubka: -019.8m 12.3V</p>	<p><b>22,3 m (od O.B.)</b></p> <p>částečně uzavřená perforace, minerální povlaky na pažnici, bakteriální šlem</p>

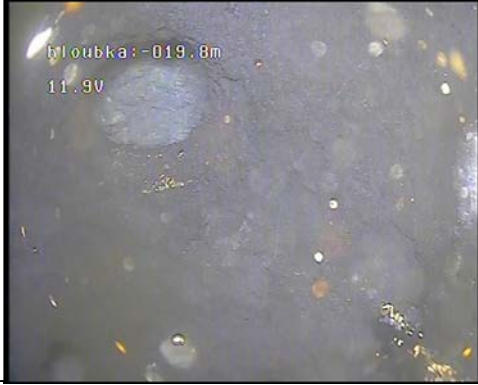
<p>hloubka: -019.8m 11.9V</p>	<p><b>22,3 m (od O.B.)</b></p> <p>částečně uzavřená perforace, očištěná výstroj vrtu</p>

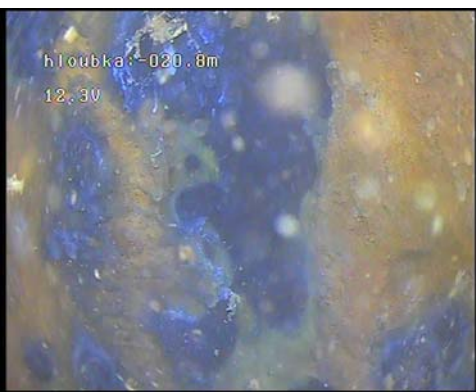
<p>hloubka: -020.8m 12.3V</p>	<p><b>23,3 m (od O.B.)</b></p> <p>částečně uzavřená perforace, minerální povlaky na pažnici</p>

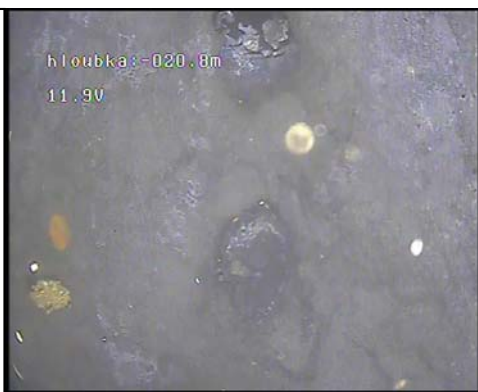
<p>hloubka: -020.8m 11.9V</p>	<p><b>23,3 m (od O.B.)</b></p> <p>otevřená perforace, očištěná výstroj vrtu</p>

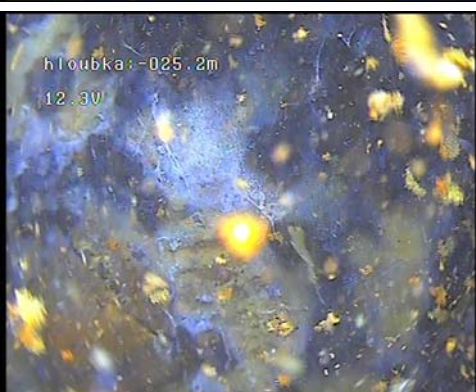
<p>hloubka: -025.2m 12.3V</p>	<p><b>27,7 m (od O.B.)</b></p> <p>minerální povlaky na pažnici</p>

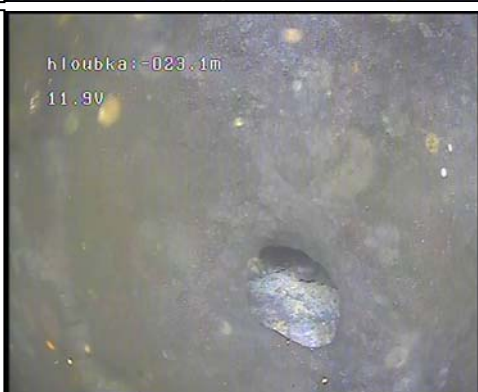
<p>hloubka: -023.1m 11.9V</p>	<p><b>25,6 m (od O.B.)</b></p> <p>otevřená perforace, očištěná výstroj vrtu</p>

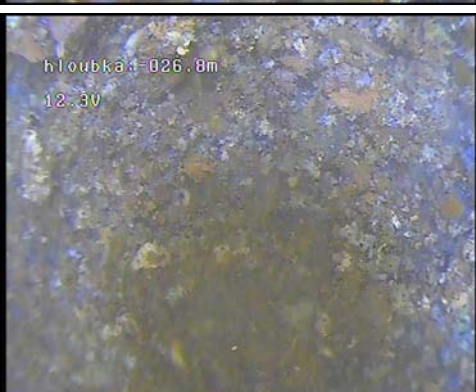
<p>hloubka: -026.8m 12.3V</p>	<p><b>29,3 m</b></p> <p>napadávka sedimentu na dně vrtu</p>

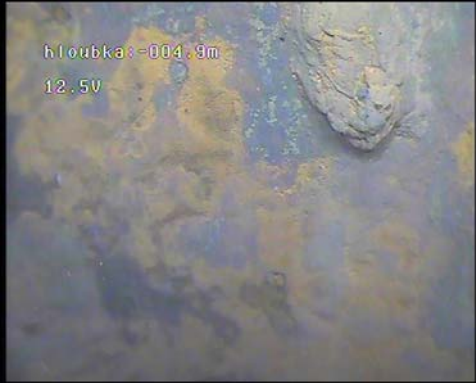
<p><b>7,4 m (od O.B.)</b></p> <p>nárůsty oxidů Mn a Fe uvnitř výstroje vrtu</p>

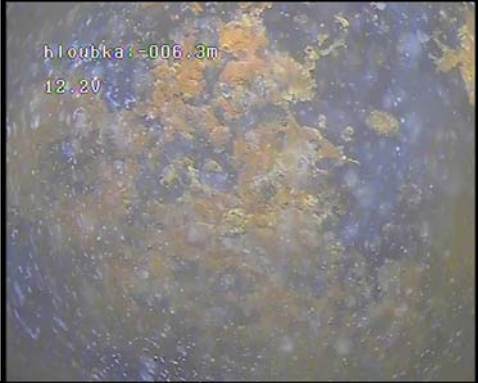
<p><b>8,8 m (od O.B.)</b></p> <p>očistěná výstroj vrtu, zbytky minerálních povlaků</p>

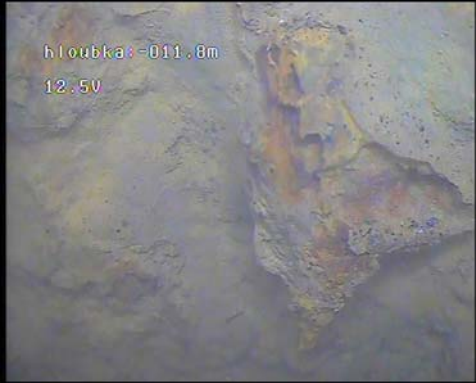
<p><b>14,3 m (od O.B.)</b></p> <p>nárůsty oxidů Mn a Fe uvnitř výstroje vrtu</p>

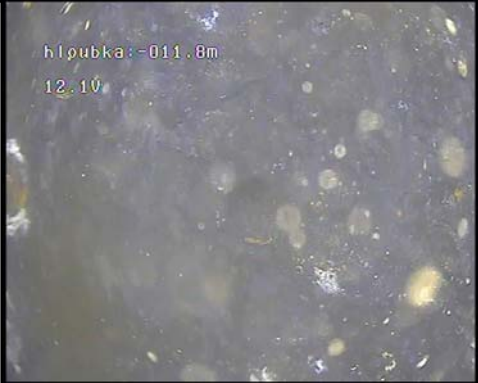
<p><b>14,3 m (od O.B.)</b></p> <p>otevřená perforace, očistěná výstroj vrtu</p>

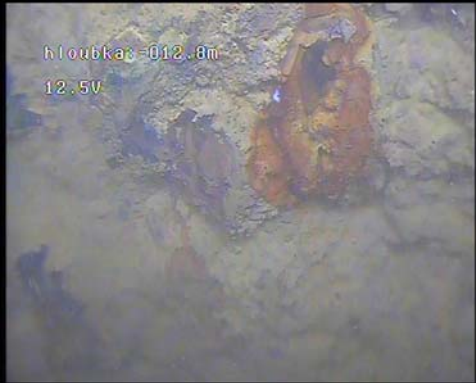
<p><b>15,3 m (od O.B.)</b></p> <p>nárůsty oxidů Mn a Fe uvnitř výstroje vrtu</p>

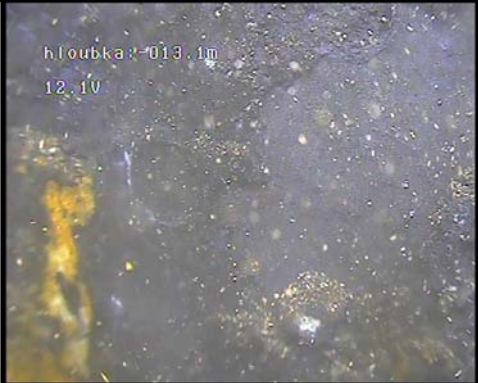
<p><b>15,6 m (od O.B.)</b></p> <p>otevřená perforace, očistěná výstroj vrtu, silně zkorodovaná</p>

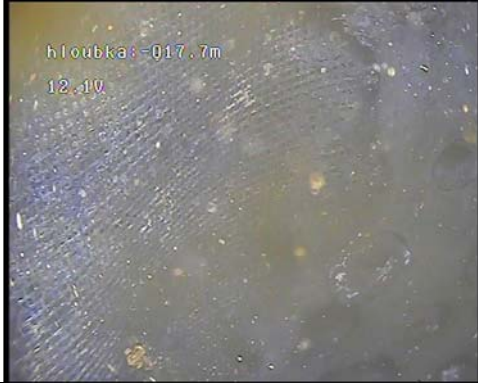
<p>hloubka: -017.7m 12.1V</p>	<p><b>20,2 m (od O.B.)</b></p> <p>Utržená část perforovaného úseku výstroje vrtu, pohled na vnější síť 1x1mm</p>

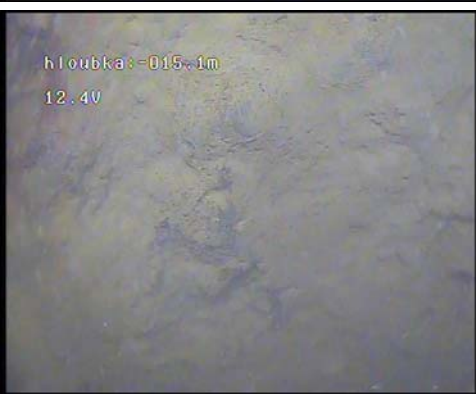
<p>hloubka: -015.1m 12.4V</p>	<p><b>17,6 m (od O.B.)</b></p> <p>nárůsty oxidů Mn a Fe uvnitř výstroje vrtu</p>

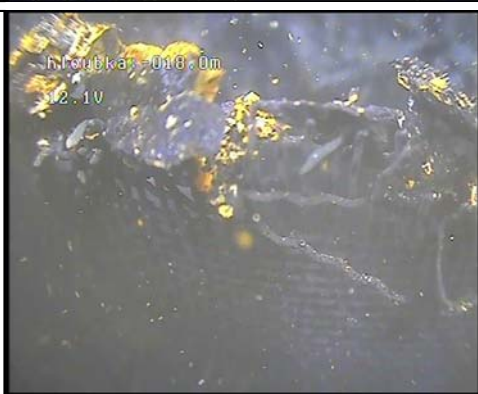
<p>hloubka: -018.0m 12.1V</p>	<p><b>20,5 m (od O.B.)</b></p> <p>detail utržené části perforovaného úseku výstroje vrtu vč. protržené vnější sítě 1x1mm</p>

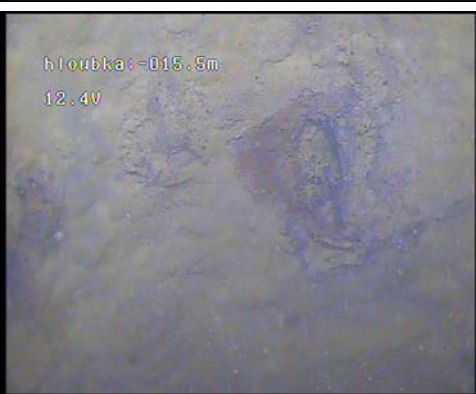
<p>hloubka: -015.5m 12.4V</p>	<p><b>18,0 m (od O.B.)</b></p> <p>nárůsty oxidů Mn a Fe uvnitř výstroje vrtu</p>

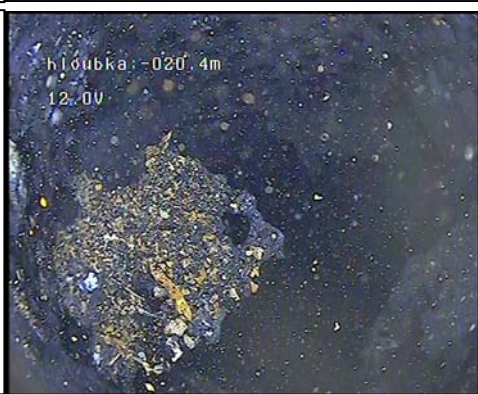
<p>hloubka: -020.4m 12.0V</p>	<p><b>22,9 m (od O.B.)</b></p> <p>vylomený kus perforovaného úseku výstroje vrtu</p>

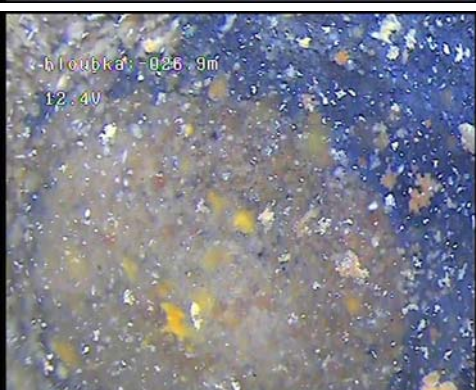
<p>hloubka: -026.9m 12.4V</p>	<p><b>29,4 m (od O.B.)</b></p> <p>napadávka sedimentu na dně vrtu</p>

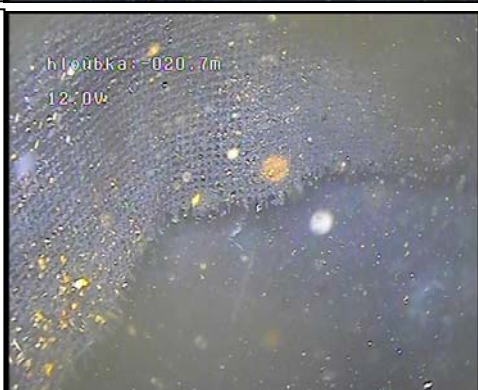
<p>hloubka: -020.7m 12.0V</p>	<p><b>23,2 m (od O.B.)</b></p> <p>utržená část perforovaného úseku výstroje vrtu, pohled na vnější síť 1x1mm</p>

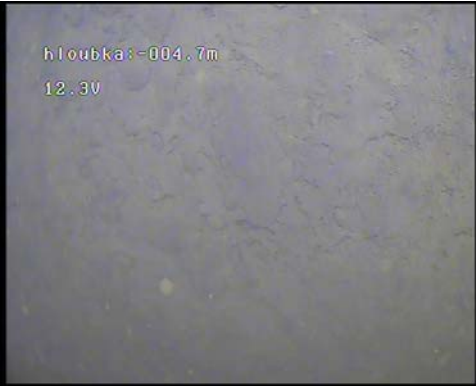
<p><b>7,2 m (od O.B.)</b></p> <p>minerální / bakteriální povlak</p>	<p>hloubka: -007.9m 12.3V</p>

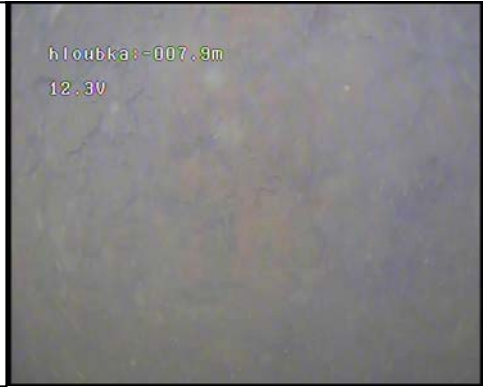
<p><b>8,2 m (od O.B.)</b></p> <p>nárůsty oxidů Mn a Fe uvnitř výstroje vrtu, minerální / bakteriální povlak</p>
<p>hloubka: -009.3m 12.3V</p>

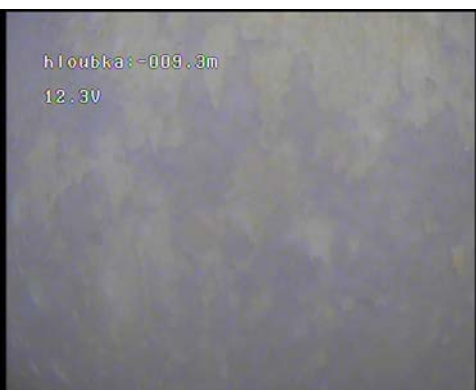
<p><b>11,8 m (od O.B.)</b></p> <p>silné nárůsty bakteriálních kolonií</p>	<p>hloubka: -012.9m 12.3V</p>

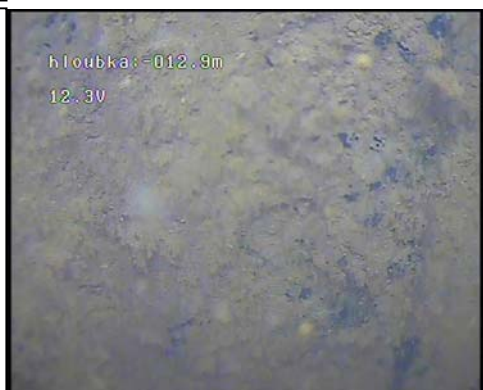
<p><b>15,4 m (od O.B.)</b></p> <p>minerální / bakteriální povlak, nárůsty bakteriálních kolonií</p>
<p>hloubka: -015.3m 12.2V</p>

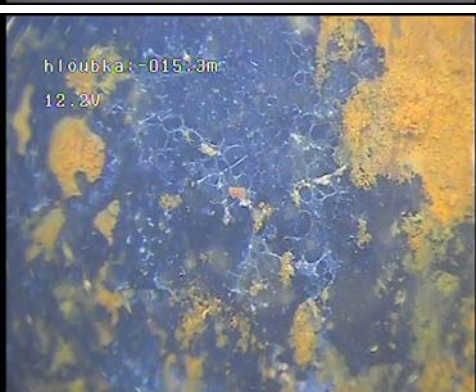
<p><b>17,8 m (od O.B.)</b></p> <p>viditelná výstroj vrtu, nárůsty bakteriálních kolonií</p>	<p>hloubka: -016.3m 12.2V</p>

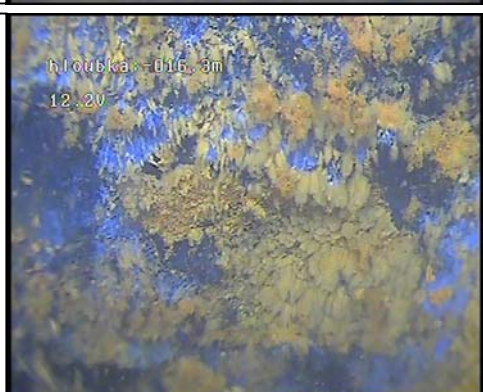
<p><b>18,8 m (od O.B.)</b></p> <p>viditelná výstroj vrtu, silné nárůsty bakteriálních kolonií</p>
<p>hloubka: -021.2m 12.2V</p>

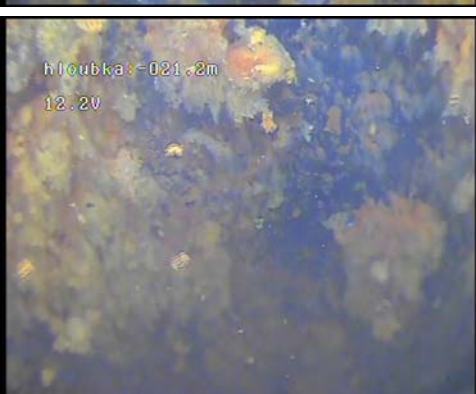
<p><b>23,7 m (od O.B.)</b></p> <p>viditelná výstroj vrtu, silné nárůsty bakteriálních kolonií</p>	<p>hloubka: -024.3m 12.2V</p>

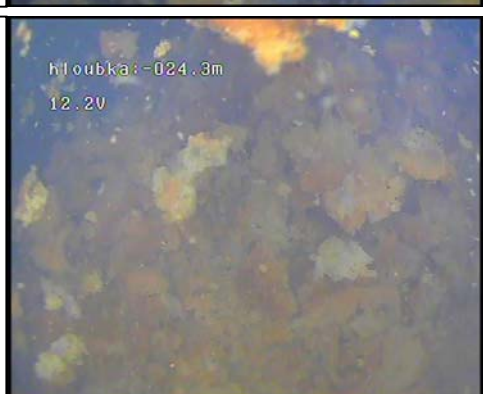
<p><b>26,8 m (od O.B.)</b></p> <p>napadávká sedimentu na dně vrtu</p>

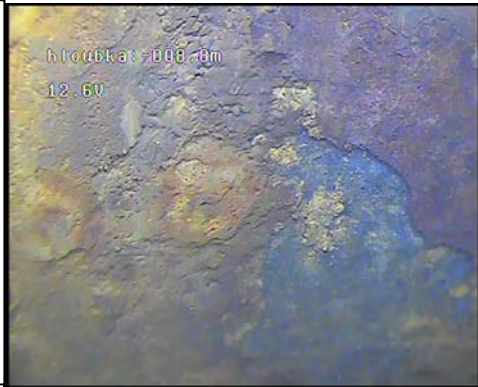
<p><b>11,3 m (od O.B.)</b> plný úsek výstroje vrtu, povrchová koróze – odlupující se vrstvy</p>
<p>hloubka: -016.1m 12.5V</p>

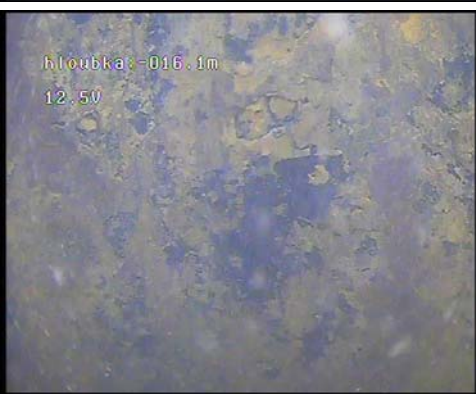
<p><b>18,6 m (od O.B.)</b> minerální povlaky, uzavřené otvory perforovaného úseku výstroje vrtu</p>	<p>hloubka: -019.4m 12.5V</p>

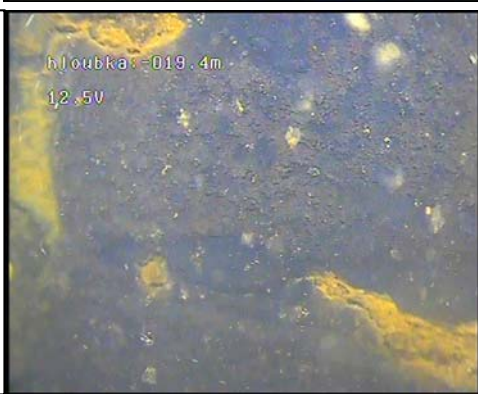
<p><b>21,9 m (od O.B.)</b> nárůsty oxidů Fe, bakteriální nárůsty</p>
<p>hloubka: -023.7m 12.6V</p>

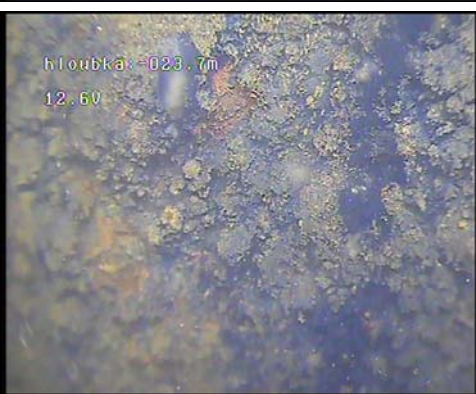
<p><b>26,2 m (od O.B.)</b> nárůsty oxidů Fe a Mn, nárůsty bakteriálních kolonií</p>	<p>hloubka: -026.8m 12.5V</p>

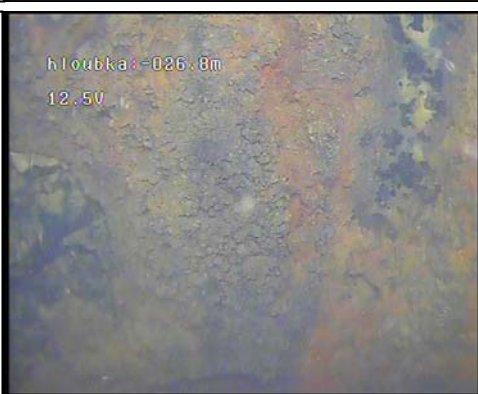
<p><b>29,3 m (od O.B.)</b> nárůsty oxidů Fe a Mn, nárůsty bakteriálních kolonií</p>
<p>hloubka: -032.7m 12.5V</p>

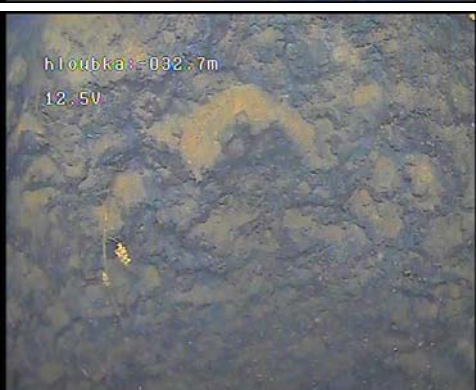
<p><b>36,2 m (od O.B.)</b> nárůsty oxidů Mn a Fe uvnitř výstroje vrtu – uzavřené přítoky do vrtu</p>	<p>hloubka: -035.5m 12.5V</p>

Vrt lze aktuálně čerpat vydatností  $Q_{HR-1} = 0,1 \text{ l/s}$  při snížení úrovně HPV do 30m od O.B.. Doporučené umístění čerpadla je 26-28m od O.B. (tj. v plném úseku výstroje). Technický stav vrtu je dobrý. Doporučujeme provedení kompletní regenerace mechanicko-chemické, která by se měla soustředit zejména na spodní perforovaný úsek výstroje (28-34m p.t.), kde výrazné minerální nárůsty identifikují potenciálně významné (a obnovitelné) přítoky do vrtu.

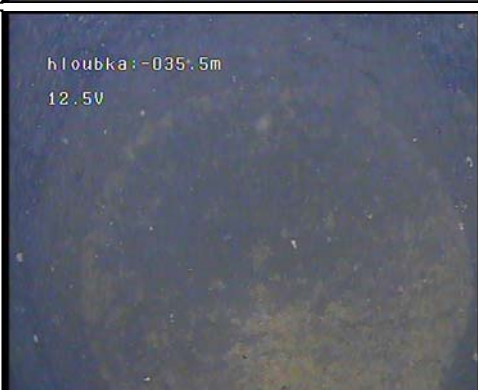
<p><b>38,0 m (od O.B.)</b> napadávká sedimentu na dně vrtu</p>

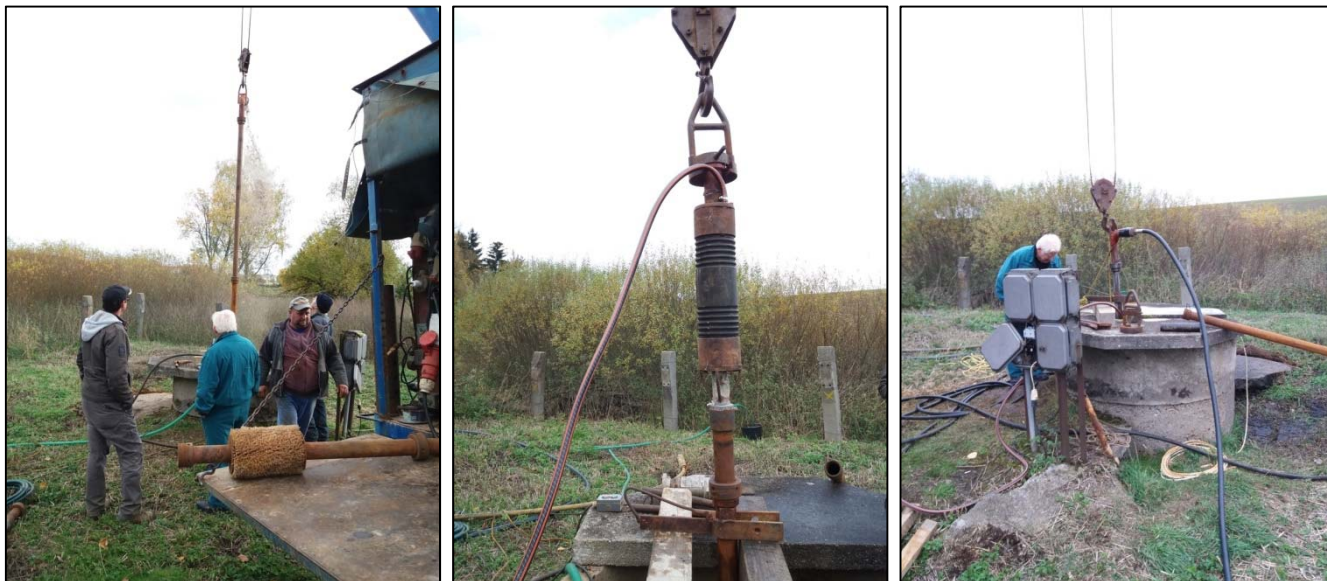
Objekt: HJ-3 (Hadačka)

Mechanické čištění (mamutkové čerpadlo), detail pneumatického obturátory a tlaková aplikace roztoku HCl
