REGENERACE JÍMACÍHO VRTU ULTRAZVUKOVOU METODOU

ZÁVĚREČNÁ ZPRÁVA

Vlastislav MO-4

Regenerace jímacího vrtu MO-4 (JÚ Vlastislav) ultrazvukovou metodou, závěrečná zpráva

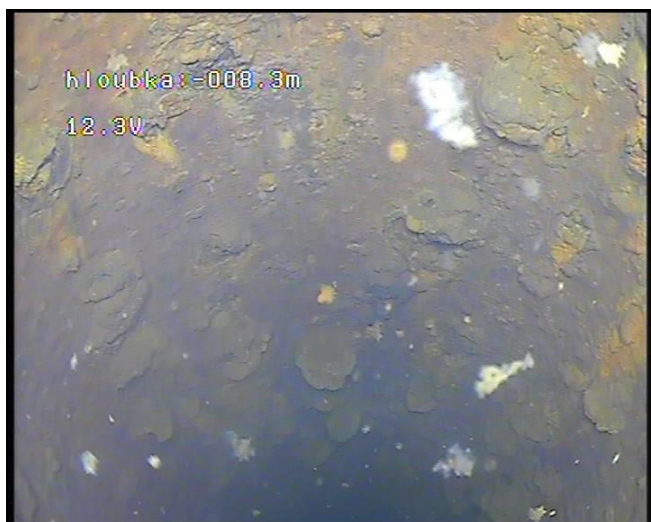
8,3 m (od O.B.) plný úsek výstroje d325 – inkrustace Fe2O3 (PŘED)

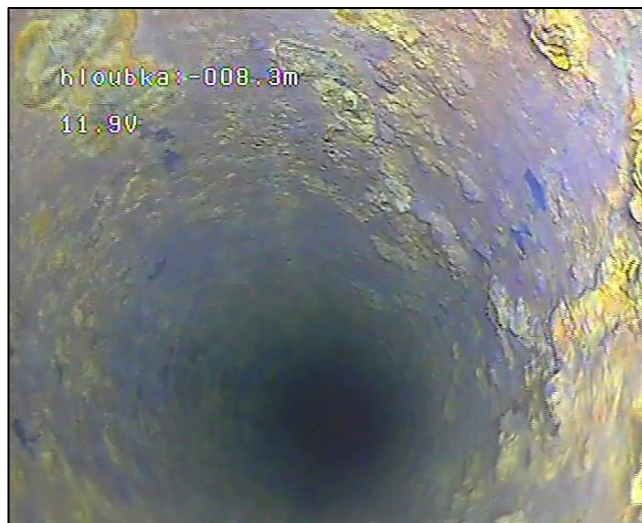
8,3 m (od O.B.) plný úsek výstroje d325 – inkrustace Fe2O3 (PO)

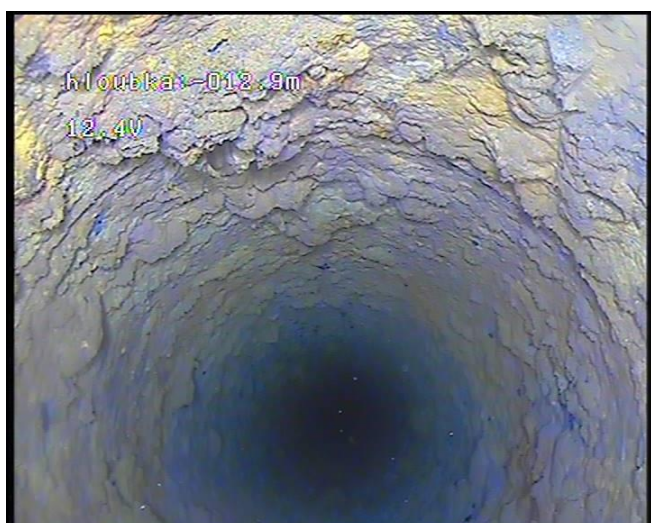
12,9 m (od O.B.) silná inkrustace Fe2O3 (PŘED)

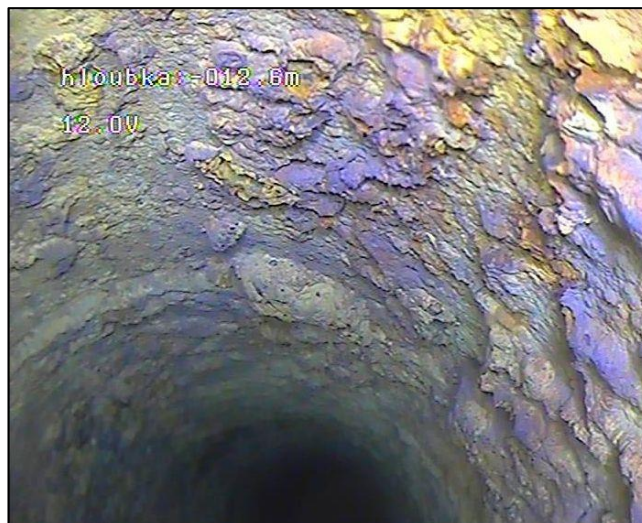
12,6 m (od O.B.) silná inkrustace Fe2O3 (PO)

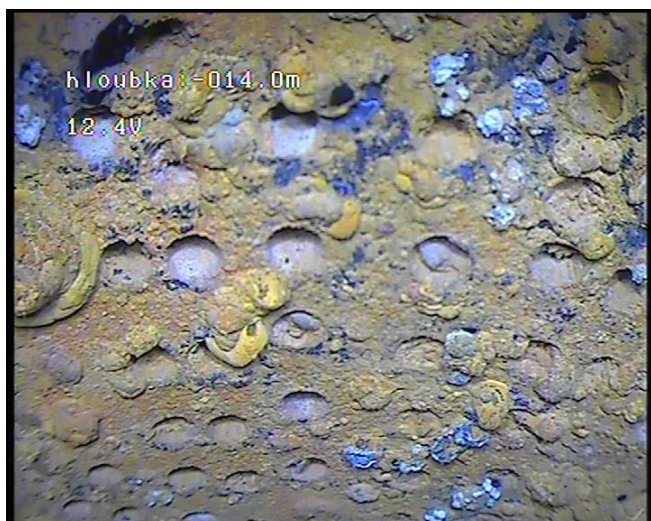
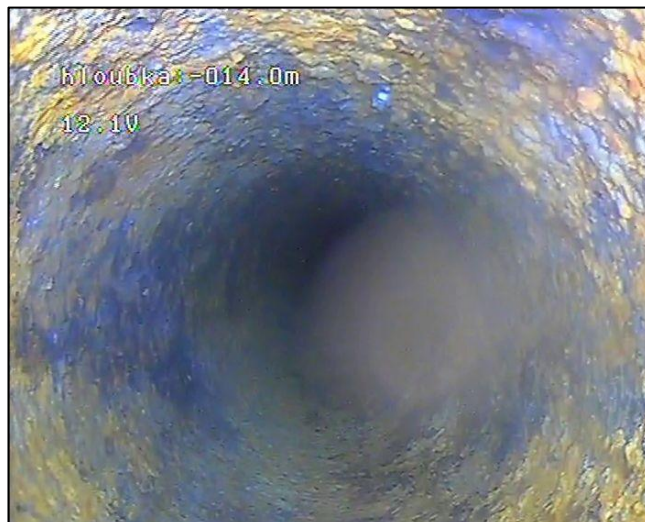
14,0 m (od O.B.) okraj perforovaného úseku, inkrustace Fe₂O₃ (PŘED) 14,0 m (od O.B.) náhled perforovaného úseku (PO)

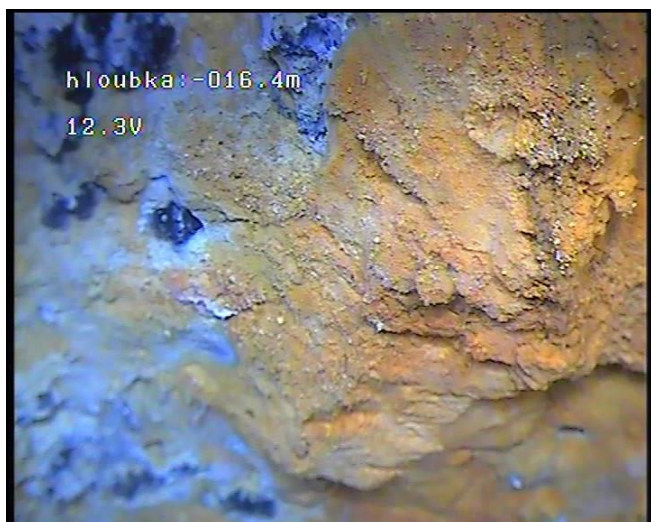
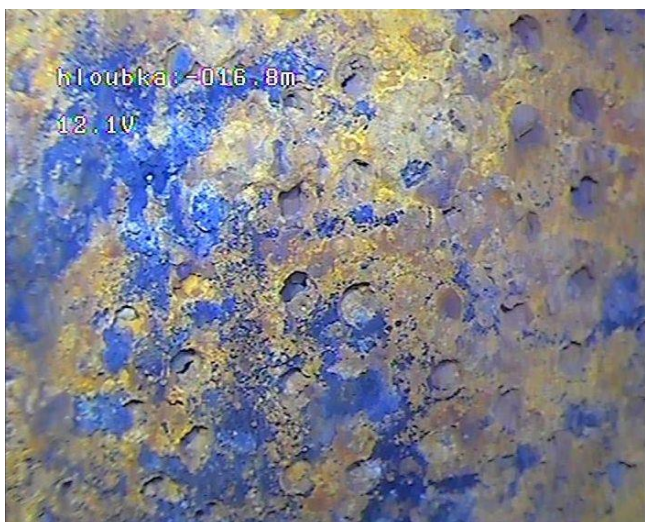
16,4 m (od O.B.) obnažená Fe výstroj, minerální nárůsty Fe₂O₃ (PŘED) 16,8 m (od O.B.) otevřená perforace (PO)

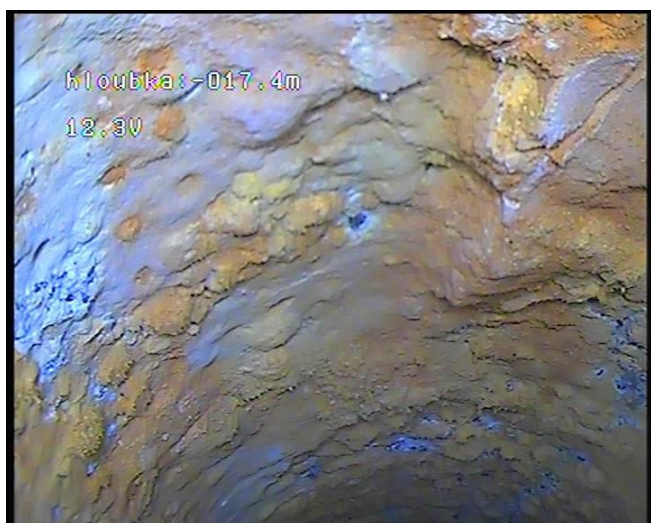
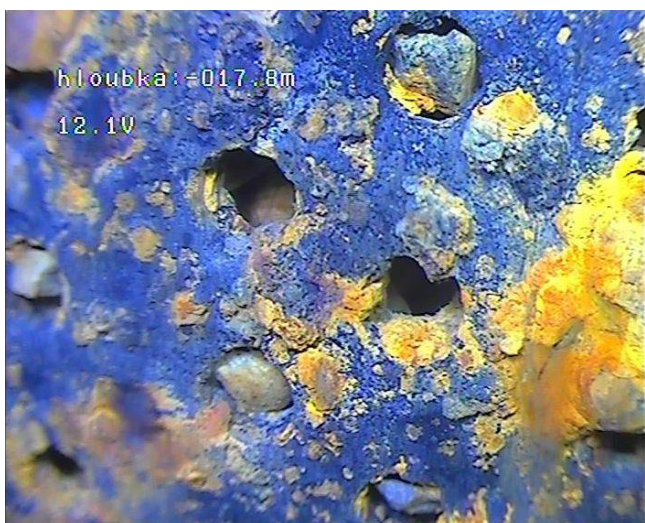
17,4 m (od O.B.) zcela uzavřená perforace minerálními nárůsty (PŘED) 17,8 m (od O.B.) otevřená perforace (PO)

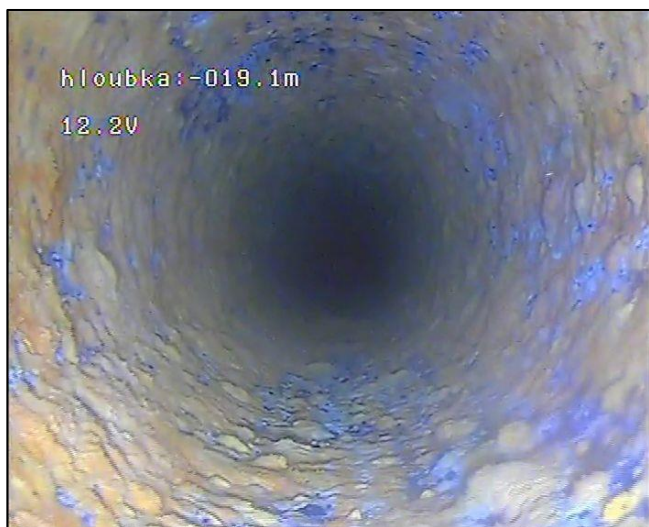
19,1 m (od O.B.) uzavřená perforace minerálními nárůsty (PŘED)

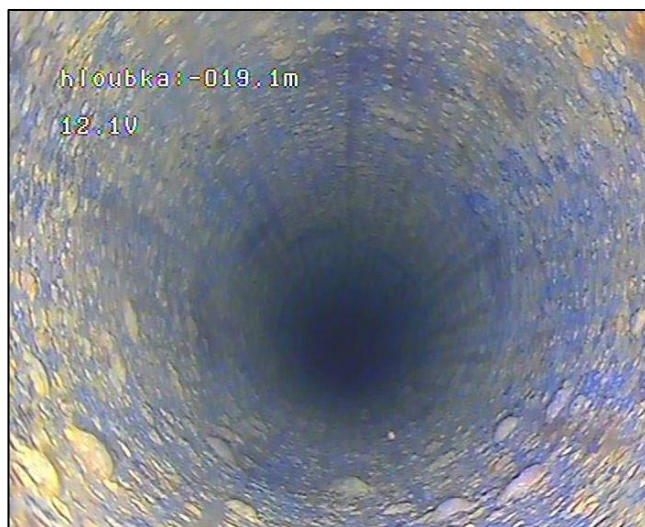
Regenerace jímací vrtané studny MO-4 (JÚ Vlastislav) byla úspěšná, v části prostoru obsypu a v perforačních otvorech ovšem zůstává reziduální kolmatace, která se projevuje vizuálně dle kamerové prohlídky i hydraulicky dle vyhodnocení dodatečných tlakových odporů. Ocelová výstroj vrtu se blíží hranici své životnosti (viz Procházka, M., 2021), což je limitující faktor pro případné rozšíření provedené regenerace o další metody (mechanické tlakové či chemické). Uvedení vrtu do původního technického stavu (r. 1967) je z těchto důvodů prakticky nemožné.

19,1 m (od O.B.) částečně otevřená perforace (PO)

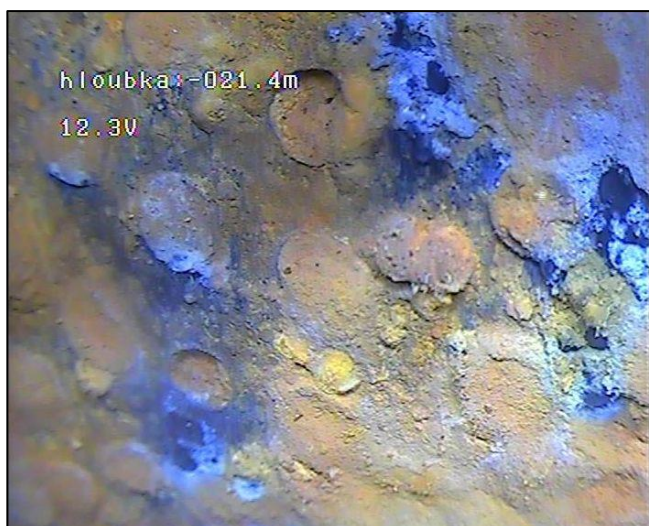
21,4 m (od O.B.) zcela uzavřená perforace minerálními nárůsty (PŘED)

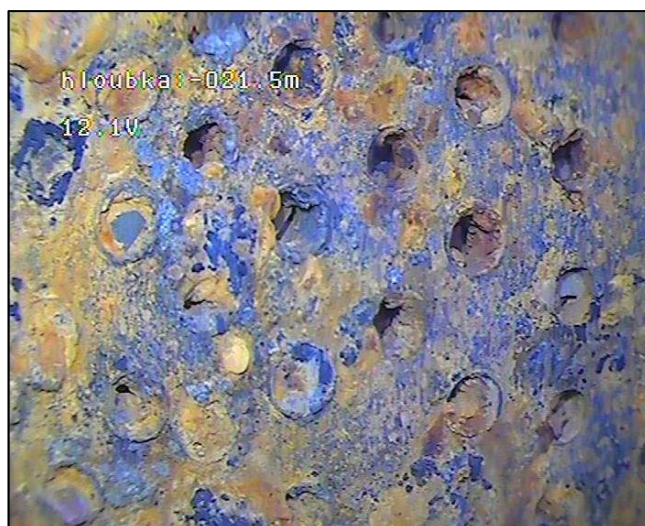
21,5 m (od O.B.) částečně otevřená perforace (PO)

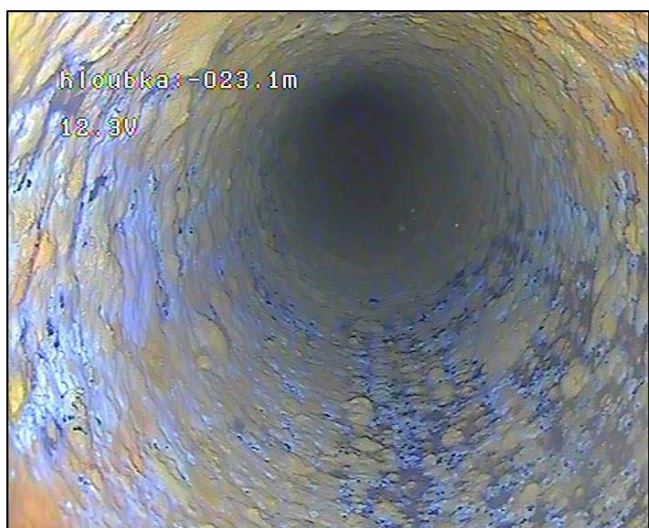
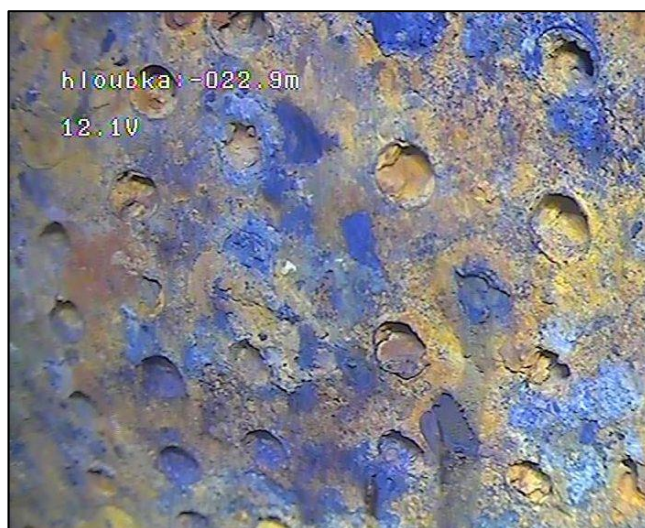
23,1 m (od O.B.) uzavřená perforace minerálními nárůsty (PŘED) 22,9 m (od O.B.) otevřená perforace (PO)

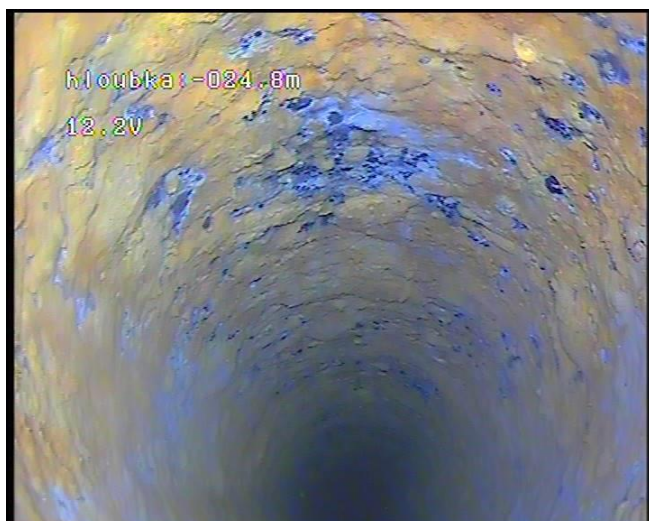
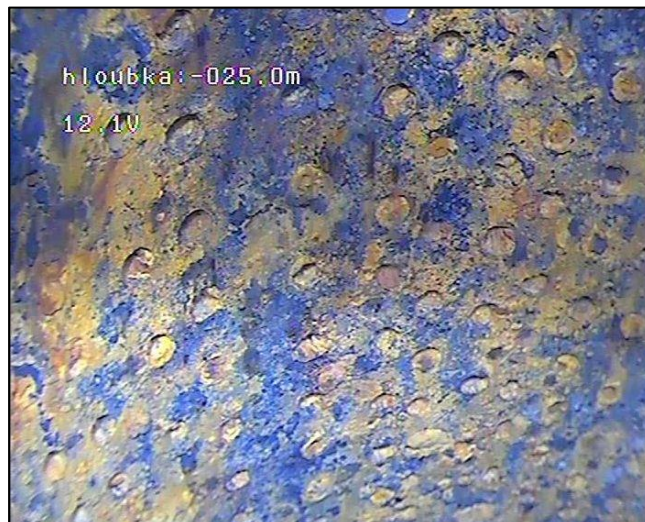
24,8 m (od O.B.) uzavřená perforace, minerální nárůsty Fe₂O₃ (PŘED) 25,0 m (od O.B.) otevřená perforace (PO)

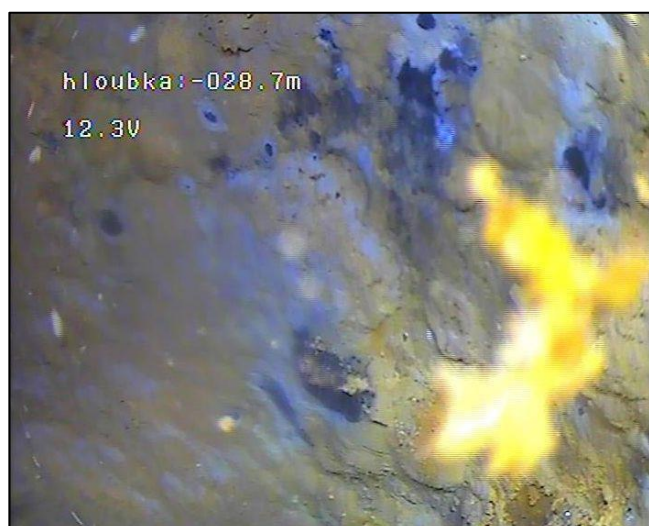
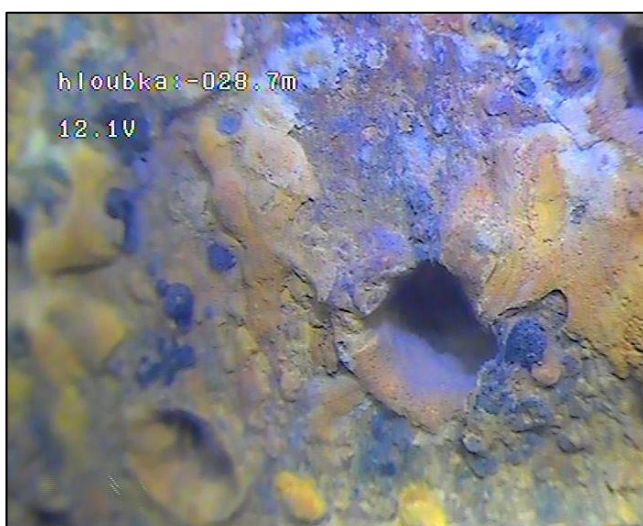
28,7 m (od O.B.) uzavřená perforace, minerální nárůsty (PŘED) 28,7 m (od O.B.) částečně otevřená perforace (PO)

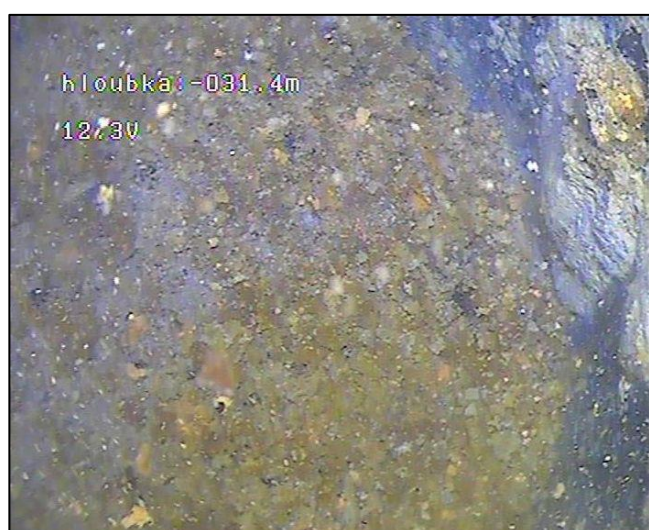
- Byla odtěžena napadávkou sedimentů na dně objektu o mocnosti 2,7m a byla tak dosažena úroveň 60 cm pod předpokládanou původní hloubkou objektu (tj. 34.1m od O.B. resp. 36.5m p.t.)
- Hodnota specifické vydatnosti $q[l/s/m]$ byla zvýšena o 32%
- Výše dodatečných tlakových odporů $W[-]$ (tzv. skin-efektu dle Agarwala) byla snížena o 55 % a snížení úrovně HPV $hW[m]$ tímto jevem způsobené (při $Q=1,4l/s$) o 0,82m
- Efektivita čerpání vrtu EF (při $Q=1,4l/s$) ve smyslu poměru čerpané vydatnosti a snížení HPV (dle Sørensen) vzrostla o 27 %
- Pórovitost obsypu $\alpha[-]$ dle odhadu z poklesu HPV na počátku hydrodynamických zkoušek (tj. při tzv. „prázdnění vrtu“) vzrostla o 53 %
- Hodnota maximální využitelné vydatnosti (dle Jetela) vzrostla min. o 58 % na $Q_{max}=4,8l/s$

31,4 m (od O.B.) dno objektu (PŘED)

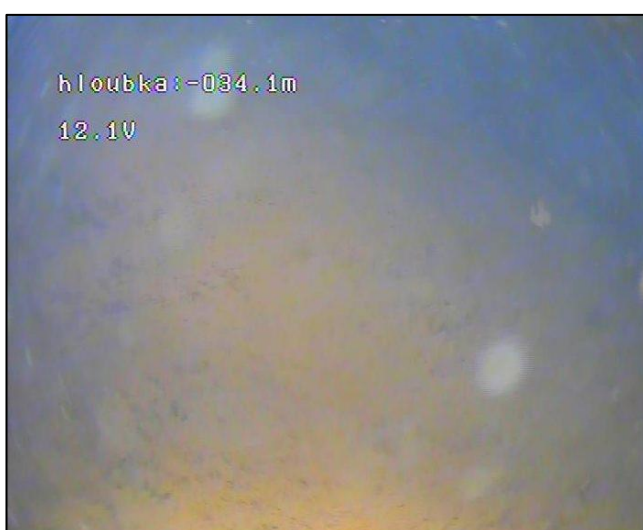
34,1 m (od O.B.) dno objektu (PO)

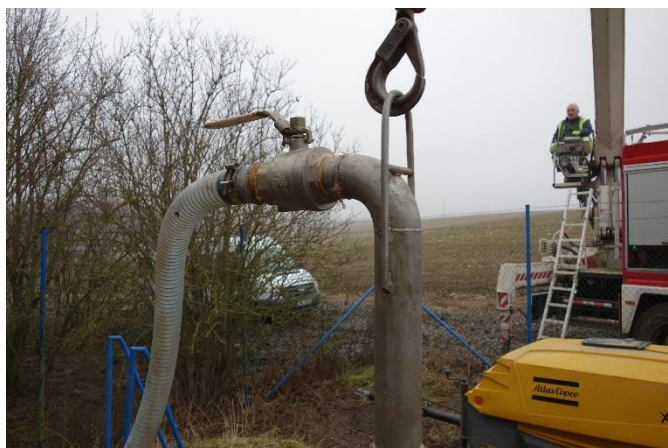
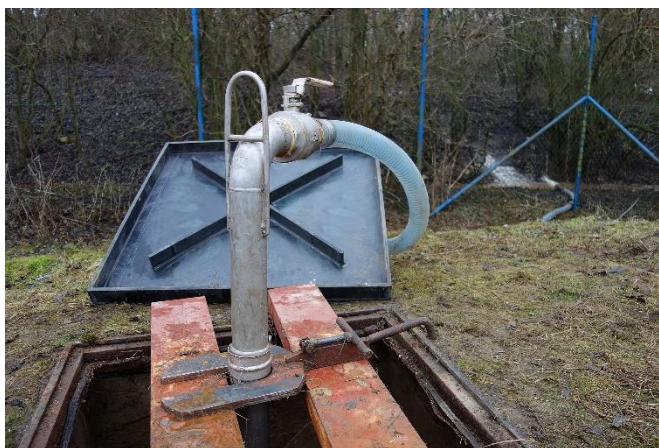
MECHANICKÉ ČIŠTĚNÍ MAMUTOVÝM ČERPADLEM (AIR-LIFT):

1. I. čerpání mamutovým čerpadlem (air-lift): Bylo provedeno odtěžení sedimentární napadávky na dně vrtu a dosažena původní hloubka objektu 36,5m p.t. (resp. 34,1m od OB)

3. II. čerpání mamutovým čerpadlem (air-lift): Bylo provedeno odtěžení sedimentární napadávky z ultrazvukového čištění a promytí zaplášťového prostoru vzduchovým rázováním.

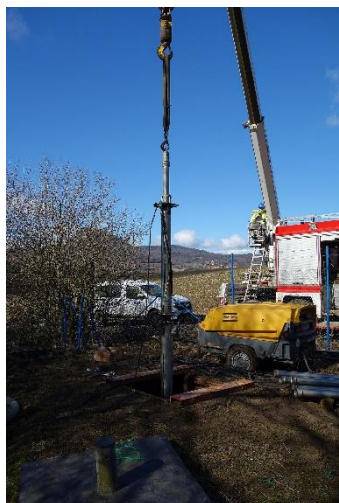
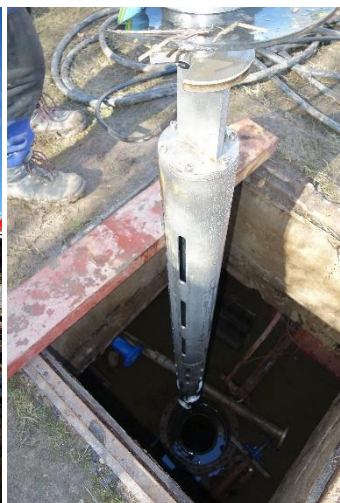
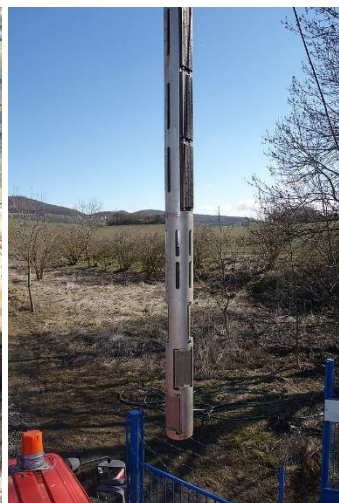
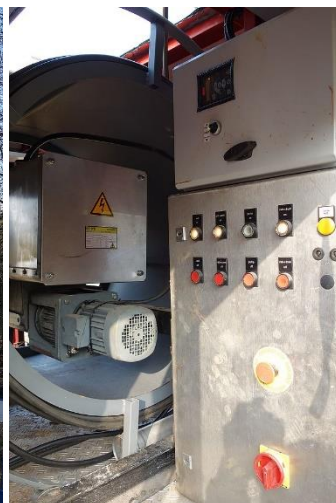
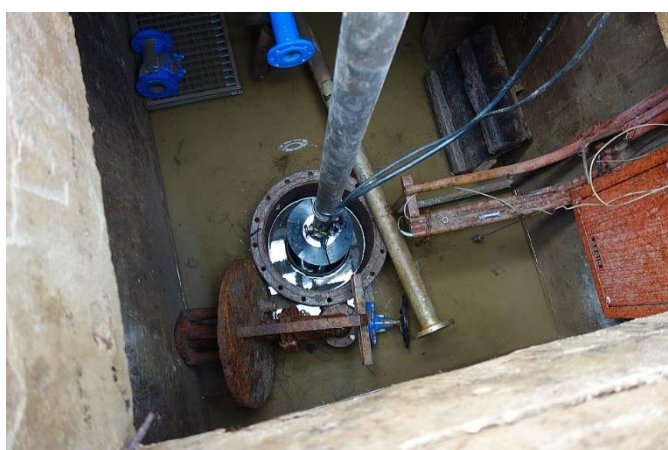
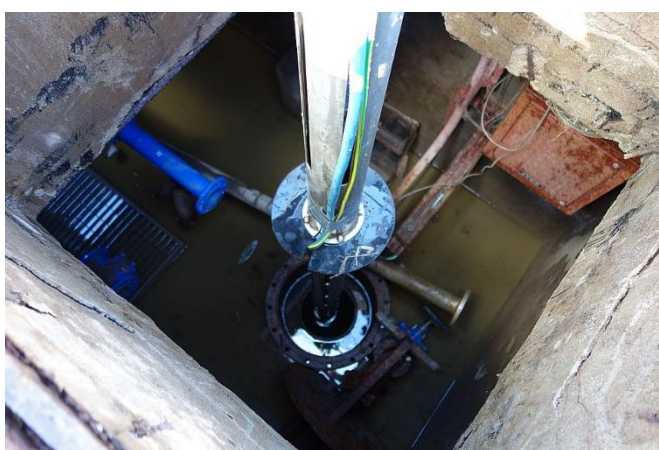
REGENERACE ULTRAZVUKOVOU METODOU:

2. Čištění emisí ultrazvukové vlny: Bylo provedeno pomocí ponorné sondy s 3mi magnetostrikčními emitory ultrazvuku o frekvenci 20kHz a výkonu 3x 2,5kW. Ponorná sonda byla podvěšena pod ponorné čerpadlo, které bylo umístěno mezi dvojicí deskových obturátorů. Při simultánním chodu celé sestavy bylo provedeno oddělení vysráženého materiálu z kolmatovaných povrchů ultrazvukem (tj. nárůstů, inkrust, novotvarů...apod.) do formy rozpuštěného jemného kalu, který byl odčerpáván ponorným čerpadlem. Tímto způsobem bylo postupováno po jednotlivých etážích v prostoru perforované části výstroje. Čištění každé z etáží bylo prováděno, dokud odčerpávaná voda vykazovala známky rozpuštěného zákalu, následně došlo k posunu na etáž novou. Čištění probíhalo rychlostí cca 1m perforovaného úseku / 15min.
