### ZHODNOCENÍ TECHNICKÉHO STAVU VRTANÝCH STUDNÍ KV-2 A KV-9 A NÁVRH OPATŘENÍ PRO EFEKTIVNÍ VYUŽITÍ LOKALITY

Technický stav vrtaných studní KV-2, KV-9 - Veletov

Zhodnocení technického stavu vrtaných studní KV-2 a KV-9 a návrh předběžných opatření pro efektivní využití lokality

160 005

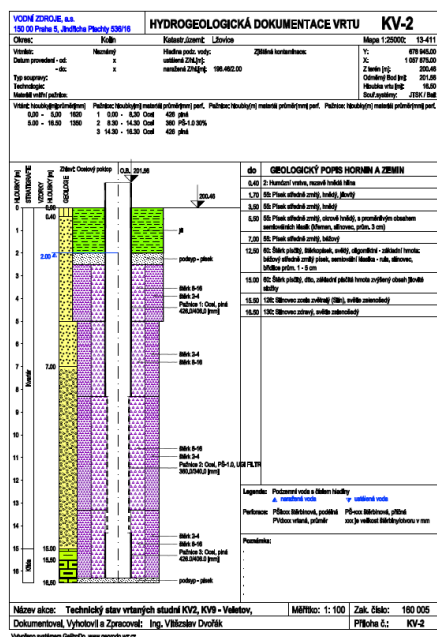
Obrázek č. 1: Profil vrtu KV-2

Na základě archivních dat byly vytvořeny profily zkoumaných vrtů (v nižším rozlišení – obrázky č. 1 a 2, ve vyšším rozlišení – přílohy 3a a 3b). Oba vrty jsou vrtány průměrem 1620 mm (do 5 m hloubky), dále navazuje průměr vrtání 1350 mm, který pokračuje až na dno vrtu. Obsyp u obou vrtů je dvojitý – vnější obsyp má frakci 2–4 mm, vnitřní obsyp má frakci 8–16 mm. Vrty jsou oblasti plné výstroje vystrojeny ocelí o vnějším prům. 426 mm. Oblast perforované výstroje je vystrojena starší verzí UGI filtrů o vnějším průměru 360 mm. Vrt KV-9 byl navíc v minulosti převystrojen na nižší průměr. Informace o tomto převystrojení však nebyly v archivních datech k dispozici. Z terénního šetření je patrné, že byl vrt KV-9 převystrojen na ocelovou výstroj o vnějším prům. 225 mm.

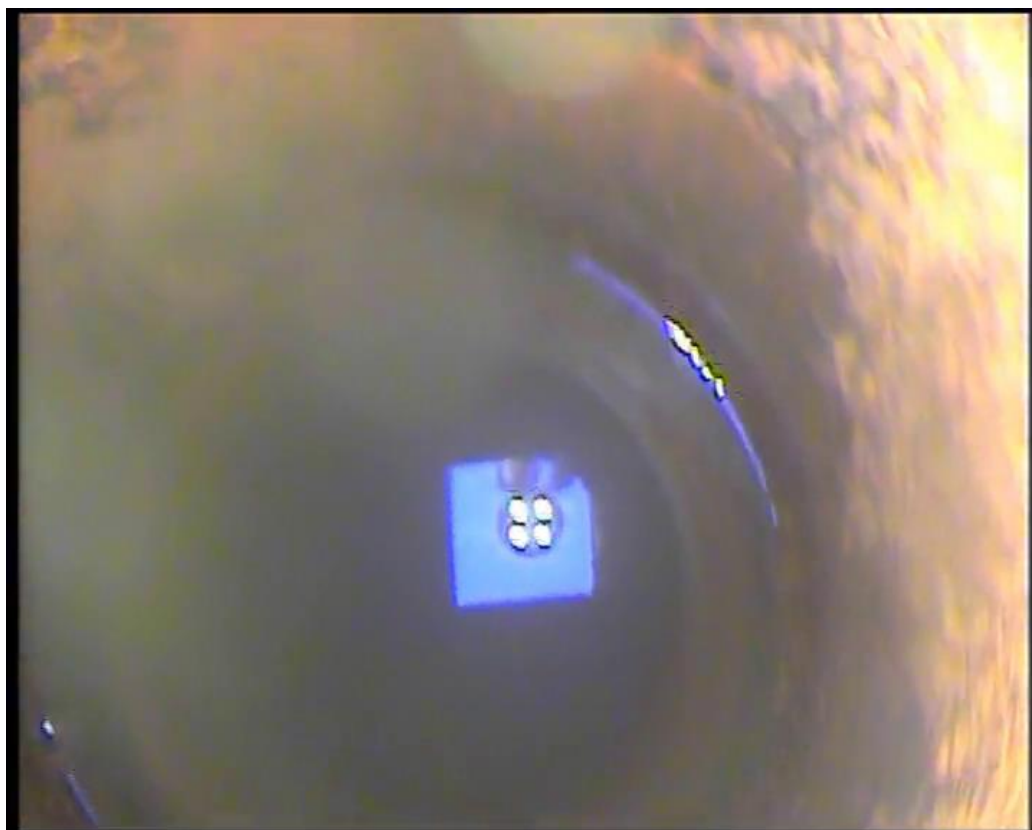
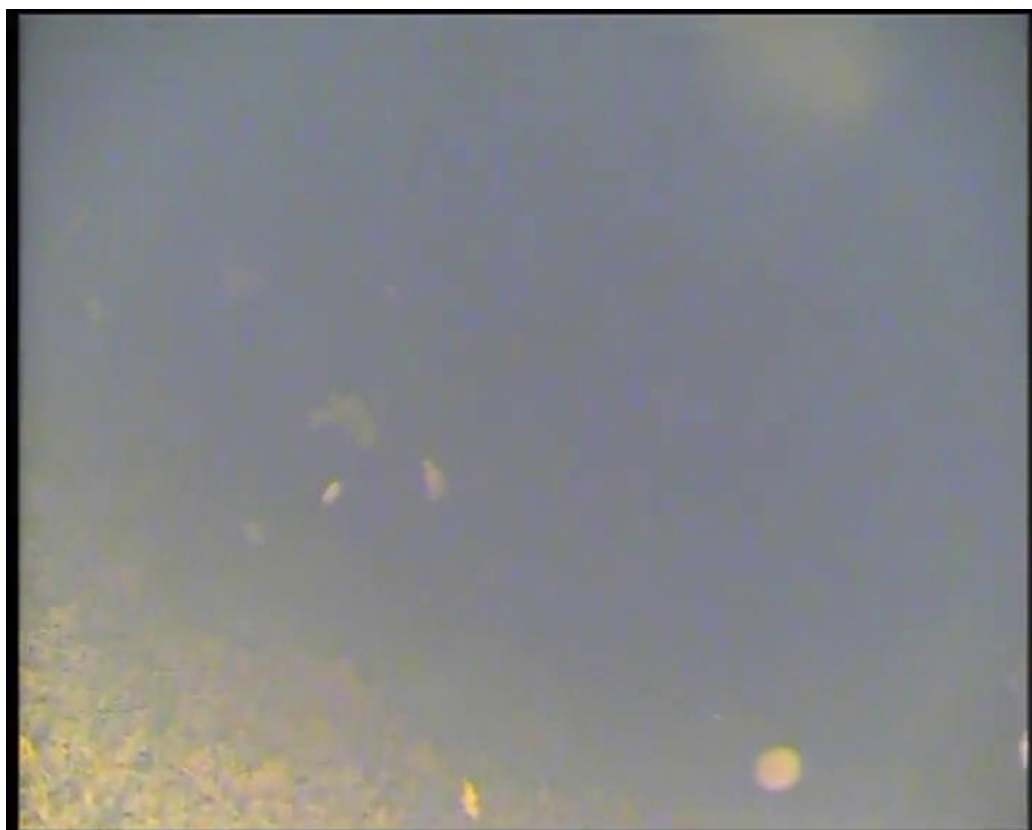
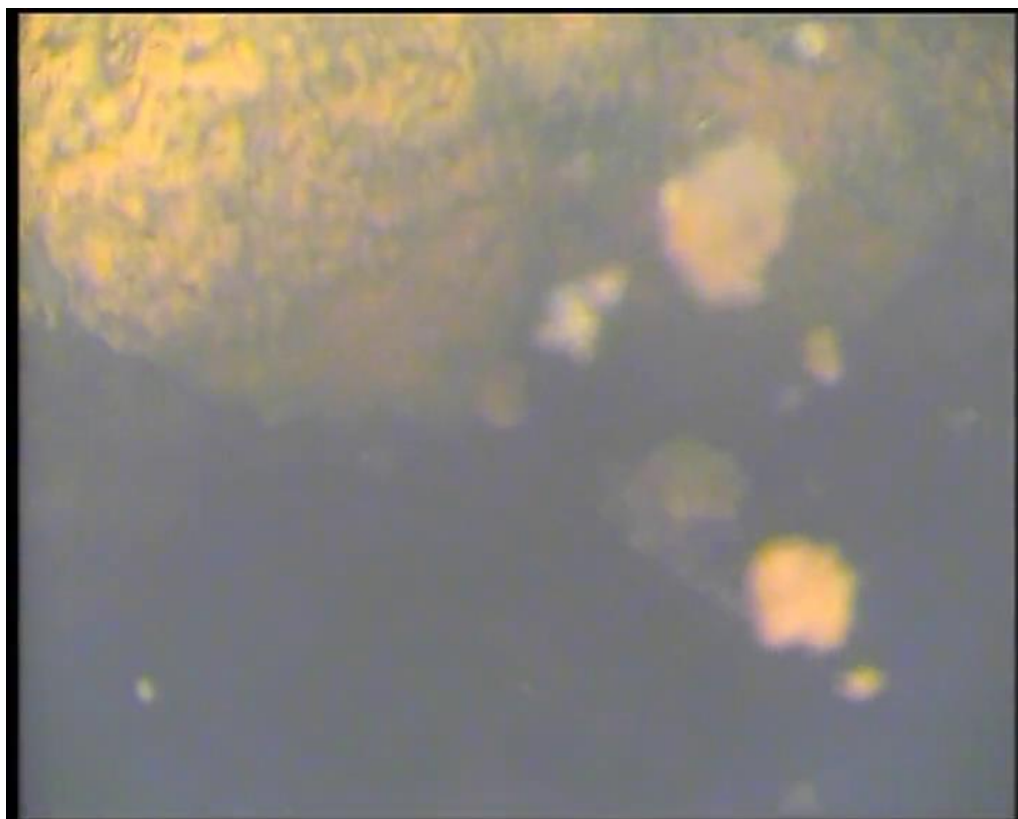
Na tomto vrtu byla díky velikému množství vznášejících se částic ve vodě velmi nízká viditelnost. Odměrný bod – horní hrana šachtice, ke kterému se vztahovala hloubka zanoření kamery, se nacházel cca 2 m nad terénem. Z kamerové prohlídky je patrná velmi silná inkrustace (nárůsty rzi a bakterií a jejich

- Vnitřní část výstroje obou vrtů je pokryta silnými nárůsty inkrustů
- Perforované části výstroje obou vrtů jsou prakticky zaneseny kolmatačními produkty, přičemž na vrtu KV-2 nebylo možné ani jednoznačně rozeznat perforovanou část výstroje

- Oproti původním světlým hloubkám vrtů byla zjištěna nad jejich dnem přítomnost značně mocné vrstvy usazenin (vrt KV-2: 4m, vrt KV-9: 3.5m mocné vrstvy usazenin)

Z uvedených závěrů vyplývá, že požadované množství jímané vody nelze zajistit aplikací regeneračního zásahu. S ohledem na skutečnost, že i na nových vrtech budou probíhat kolmatační procesy a s ohledem na hydraulické charakteristiky zvodně doporučujeme vybudování minimálně 3 nových vrtů s těmito parametry:

- Průměr vrtání minimální minimálně 600 – 700 mm
- Vystrojení vrtů PE výstrojí se světším průměrem min. 300 mm (požadavky správce) se šterbinovou perforací o šířce šterbiny max. 1 mm
- Výstroj vrtu s ohledem na hydraulické charakteristiky zvodně a její petrografii obsypat dvojitým filtračním obsypem (vnější obsyp zrnitosti: prům. 1.3 – 4 mm, vnitřní obsyp zrnitosti: 2 – 6 mm)
- Pod perforovanou částí výstroje min. 2 m kalník umístěný v podložních slínovcích
- Cementace vrtu v horních 2 m p. t.

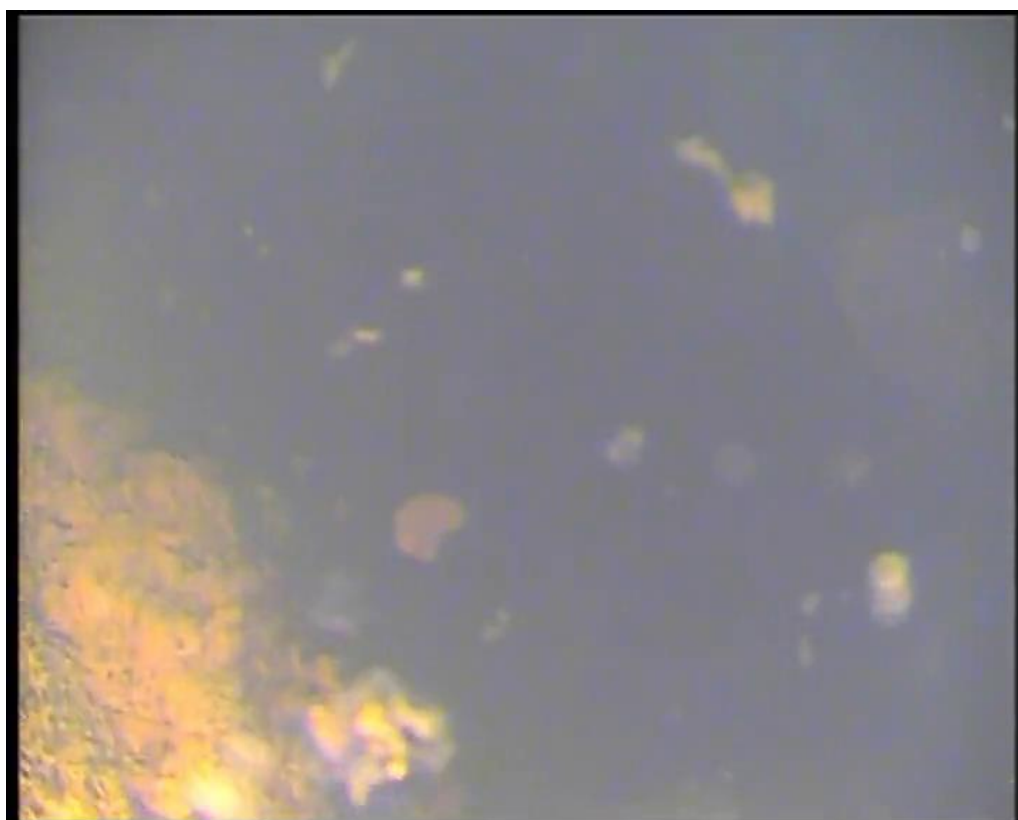
**Příloha č. 4d: KV-2 – Kamerová prohlídka vrtu 9m**

metabolického odpadu). V příloze č. 4d je v levém horním rohu snímku, který znázorňuje stav vrtu v 8m od o.b. vidět výrazná přítomnost bakterií typu Legionella (shluk bakterií a jejich vláken). Přibližně od hloubky 11 m od o.b. není z kamerových snímků díky zákalu nic vidět. S ohledem na silnou vrstvu inkrustací na stěnách vrtu a velikému zákalu se nepodařilo zastihnout perforované úseky. Horní hranice usazenin nacházejících se nade dnem vrtu byla z kamerové zkoušky zjištěna v hloubce cca 15.5 m od o.b., tedy cca 12.5 m p.t. (metrů pod terénem). Hloubka dna kalníku by se měla nacházet 16.3 m p.t. Po odečtu těchto dvou hodnot vyplývá, že ve vrtu KV-2 se nade dnem vrtu nachází cca 4 m silná vrstva usazenin. Vrt KV-2 navíc dle zkušeností pracovníků společnosti VODOS, s.r.o. pískuje. Vybrané snímky z kamerové zkoušky tohoto vrtu jsou znázorněny v přílohách č. 4a, 4b, 4c, 4d, 4e, 4f a 4g.

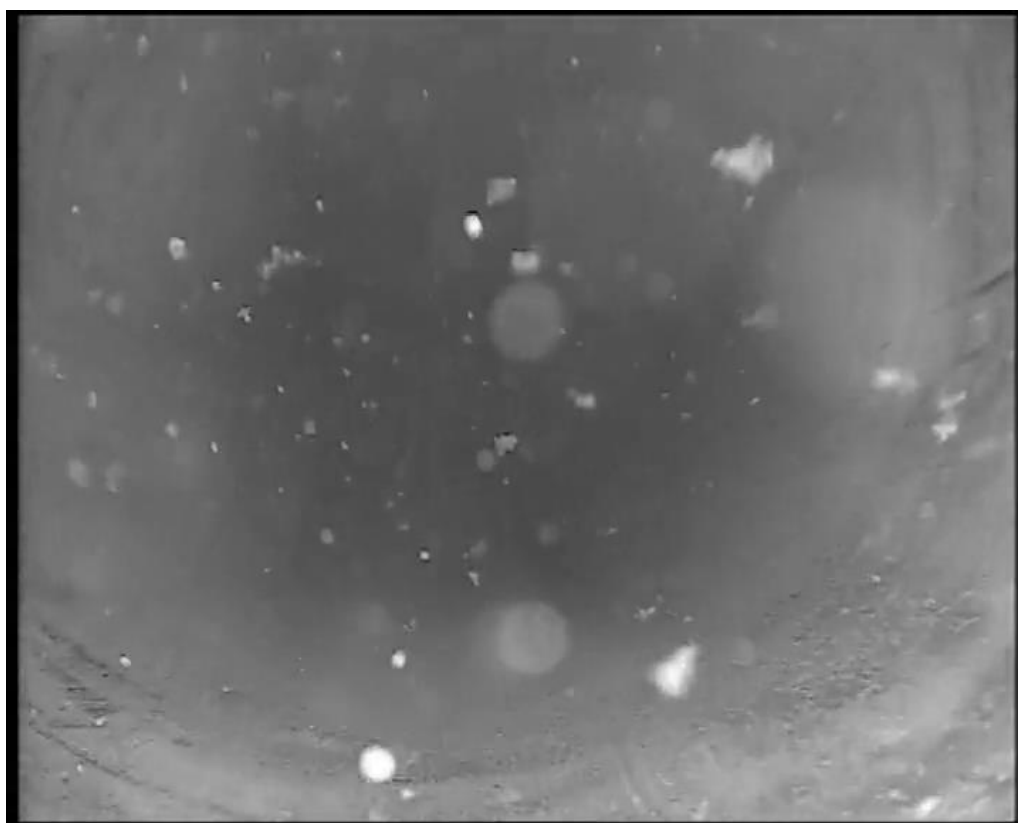
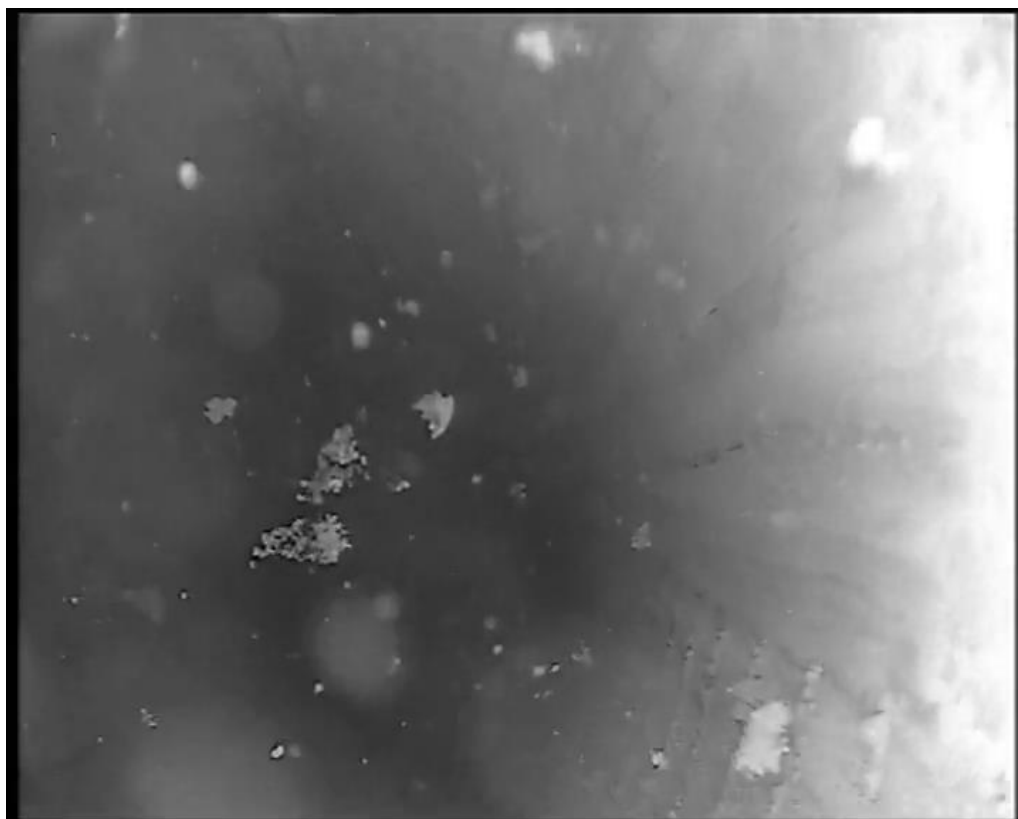
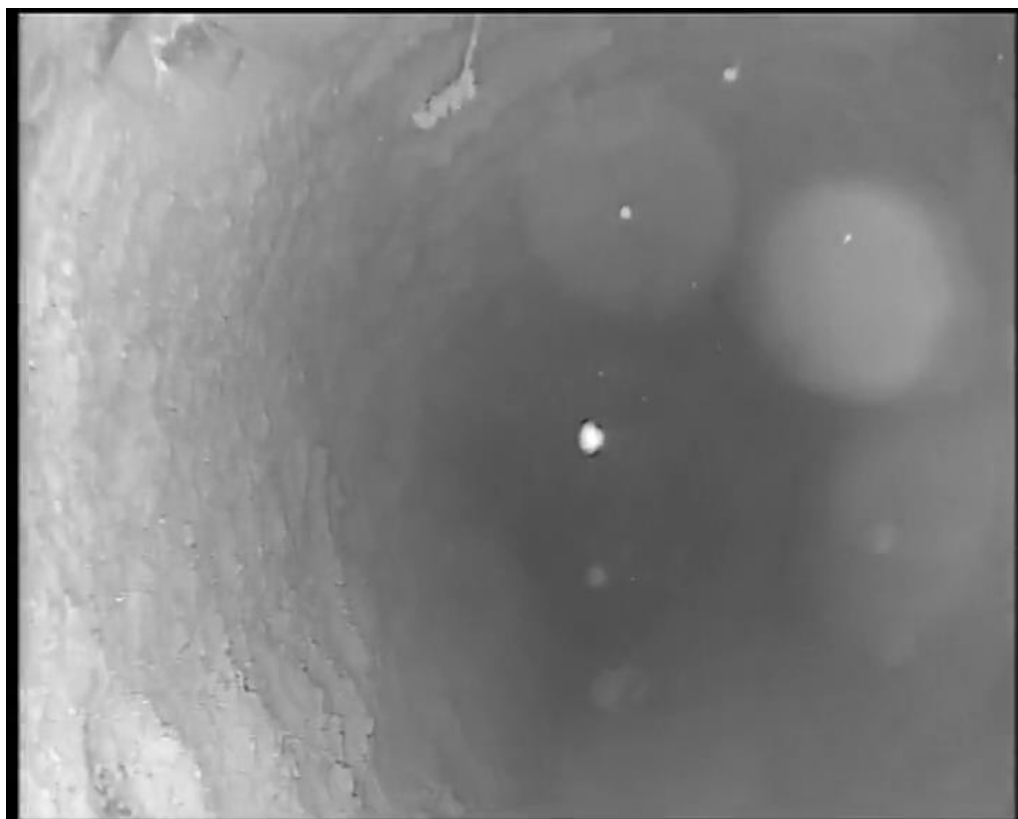
Tento vrt vykazoval velmi dobrou viditelnost. Odměrný bod – horní hrana šachtice, ke kterému se vztahovala hloubka zanoření kamery, se nacházel cca 2 m nad terénem. Z kamerové prohlídky je patrná inkrustace v oblasti perforace (příloha č. 5c, 5d a 5f) – drobné nárůsty v okolí otvorů. Dále je zde patrná velmi silná inkrustace mezi 13 až 14 m od o.b., kde se velmi pravděpodobně nachází oblast s rozdílnými rychlostmi proudění (pravděpodobně nižšími), která je více náchylná k tvorbě nárůstů. Perforace se ve vrtu nachází v rozmezí hloubek 7 až 15 m od o.b. Pravděpodobně pokračuje hlouběji, v 15-ti m o.b., tedy cca 12m p.t. však byla zastižena horní hranice usazenin nacházejících se nade dnem vrtu. Hloubka dna kalníku by se měla nacházet 15.5 m p.t. Po odečtu hloubky vrtu od hloubky horní hranice usazenin vyplývá, že ve vrtu KV-9 se nade dnem vrtu nachází cca 3.5 m silná vrstva usazenin. Vybrané snímky z kamerové zkoušky tohoto vrtu jsou znázorněny v přílohách č. 5a, 5b, 5c, 5d, 5e, 5f a 5g.

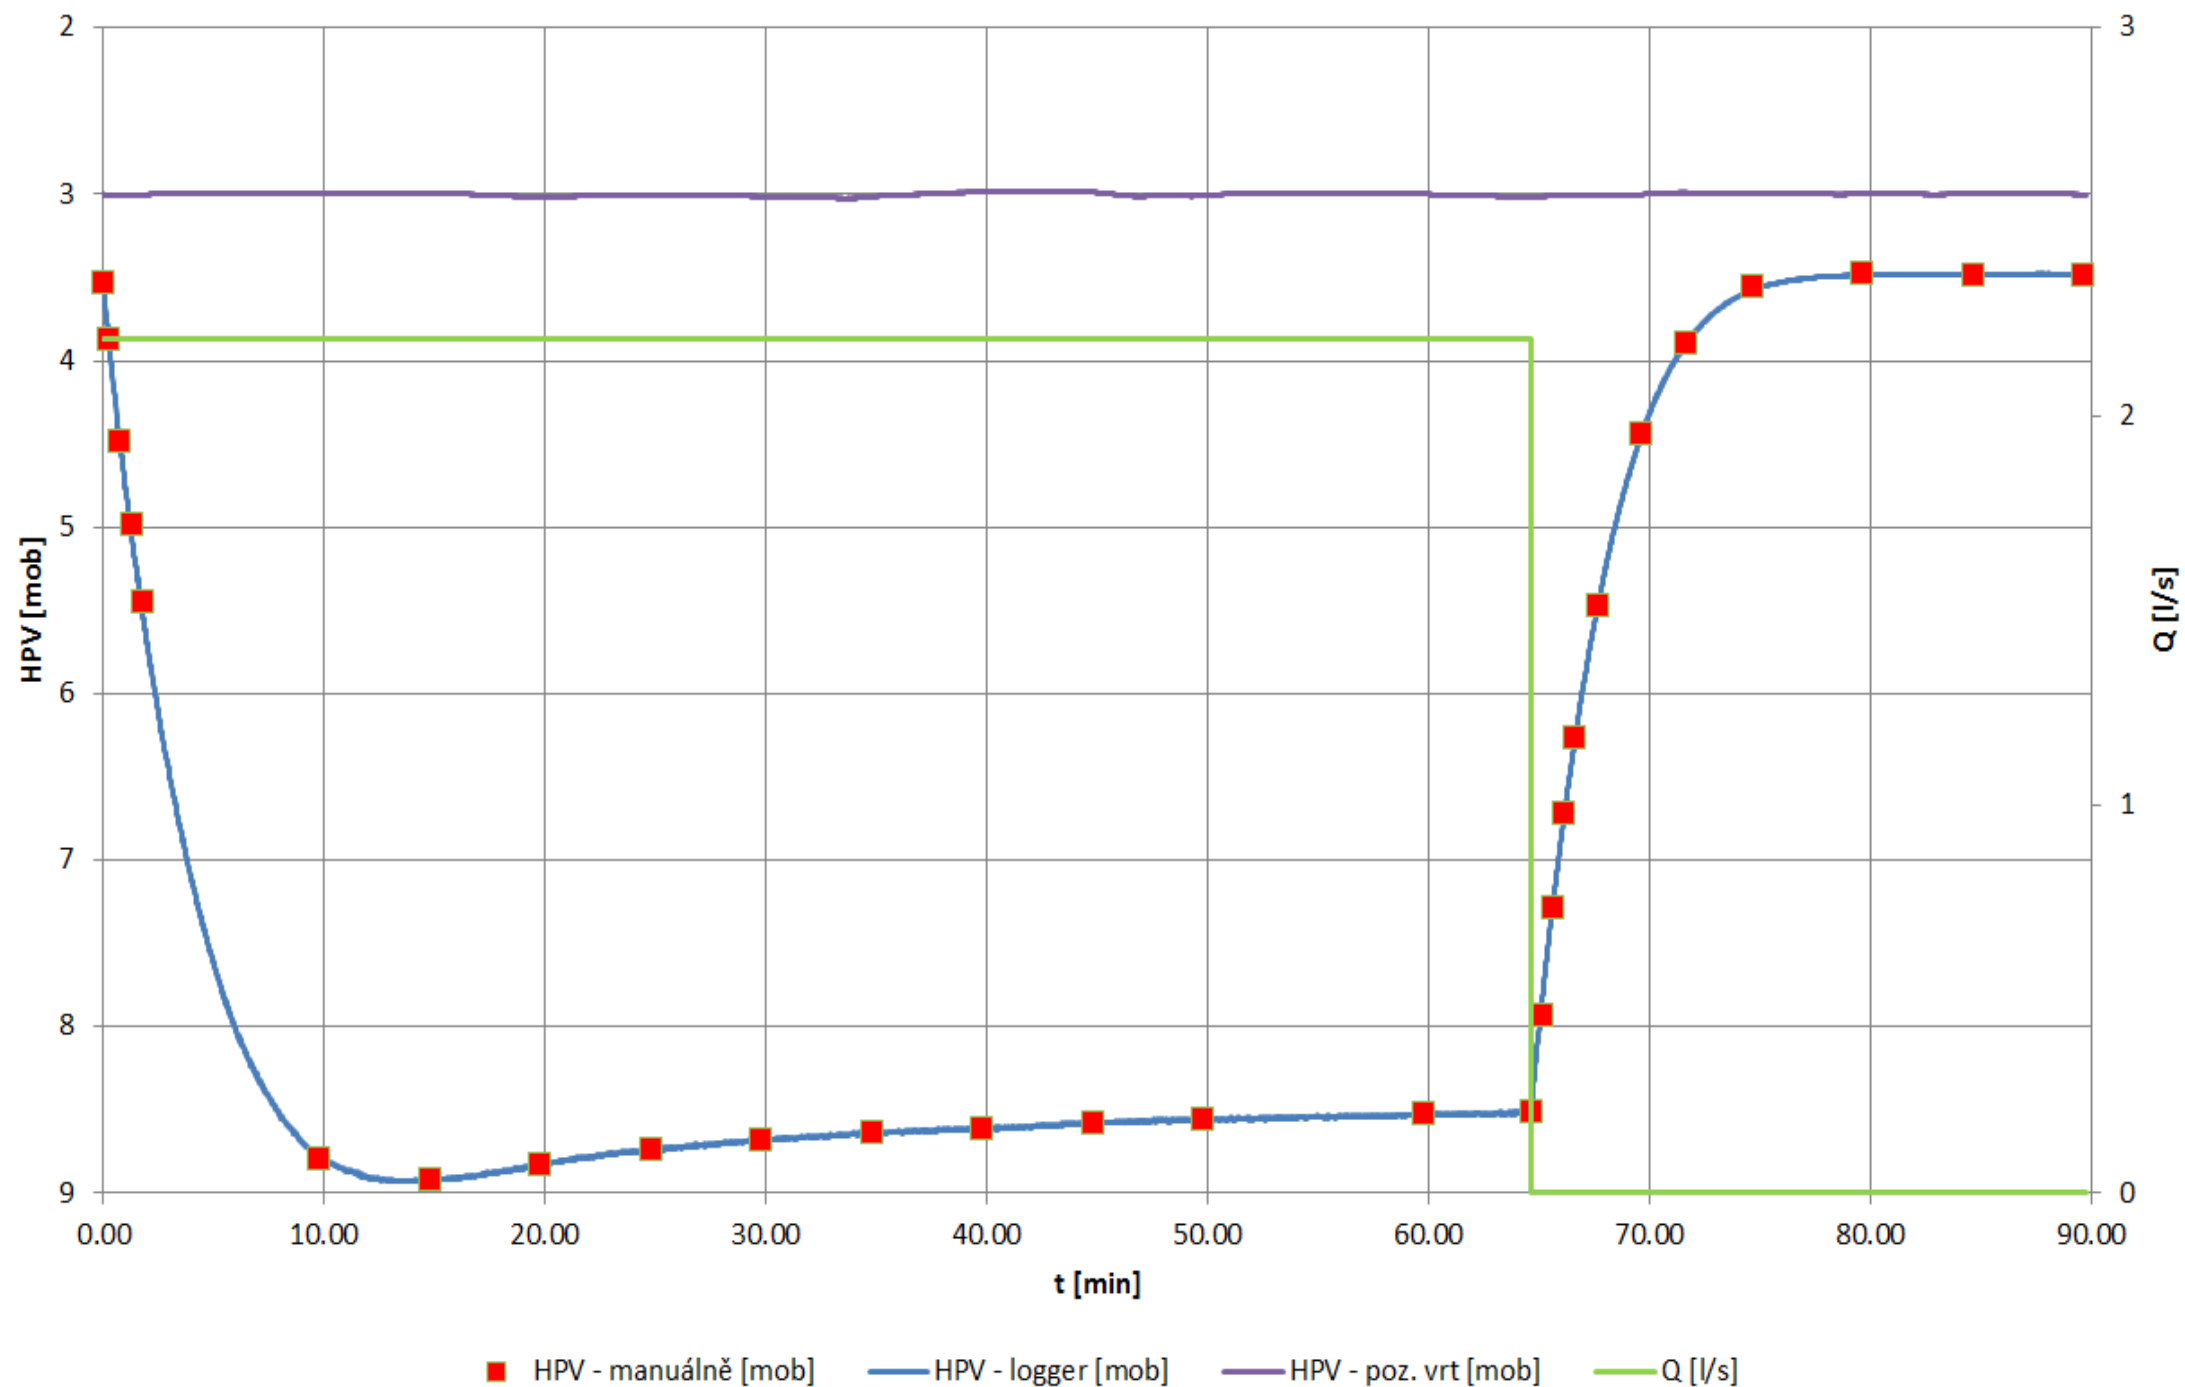
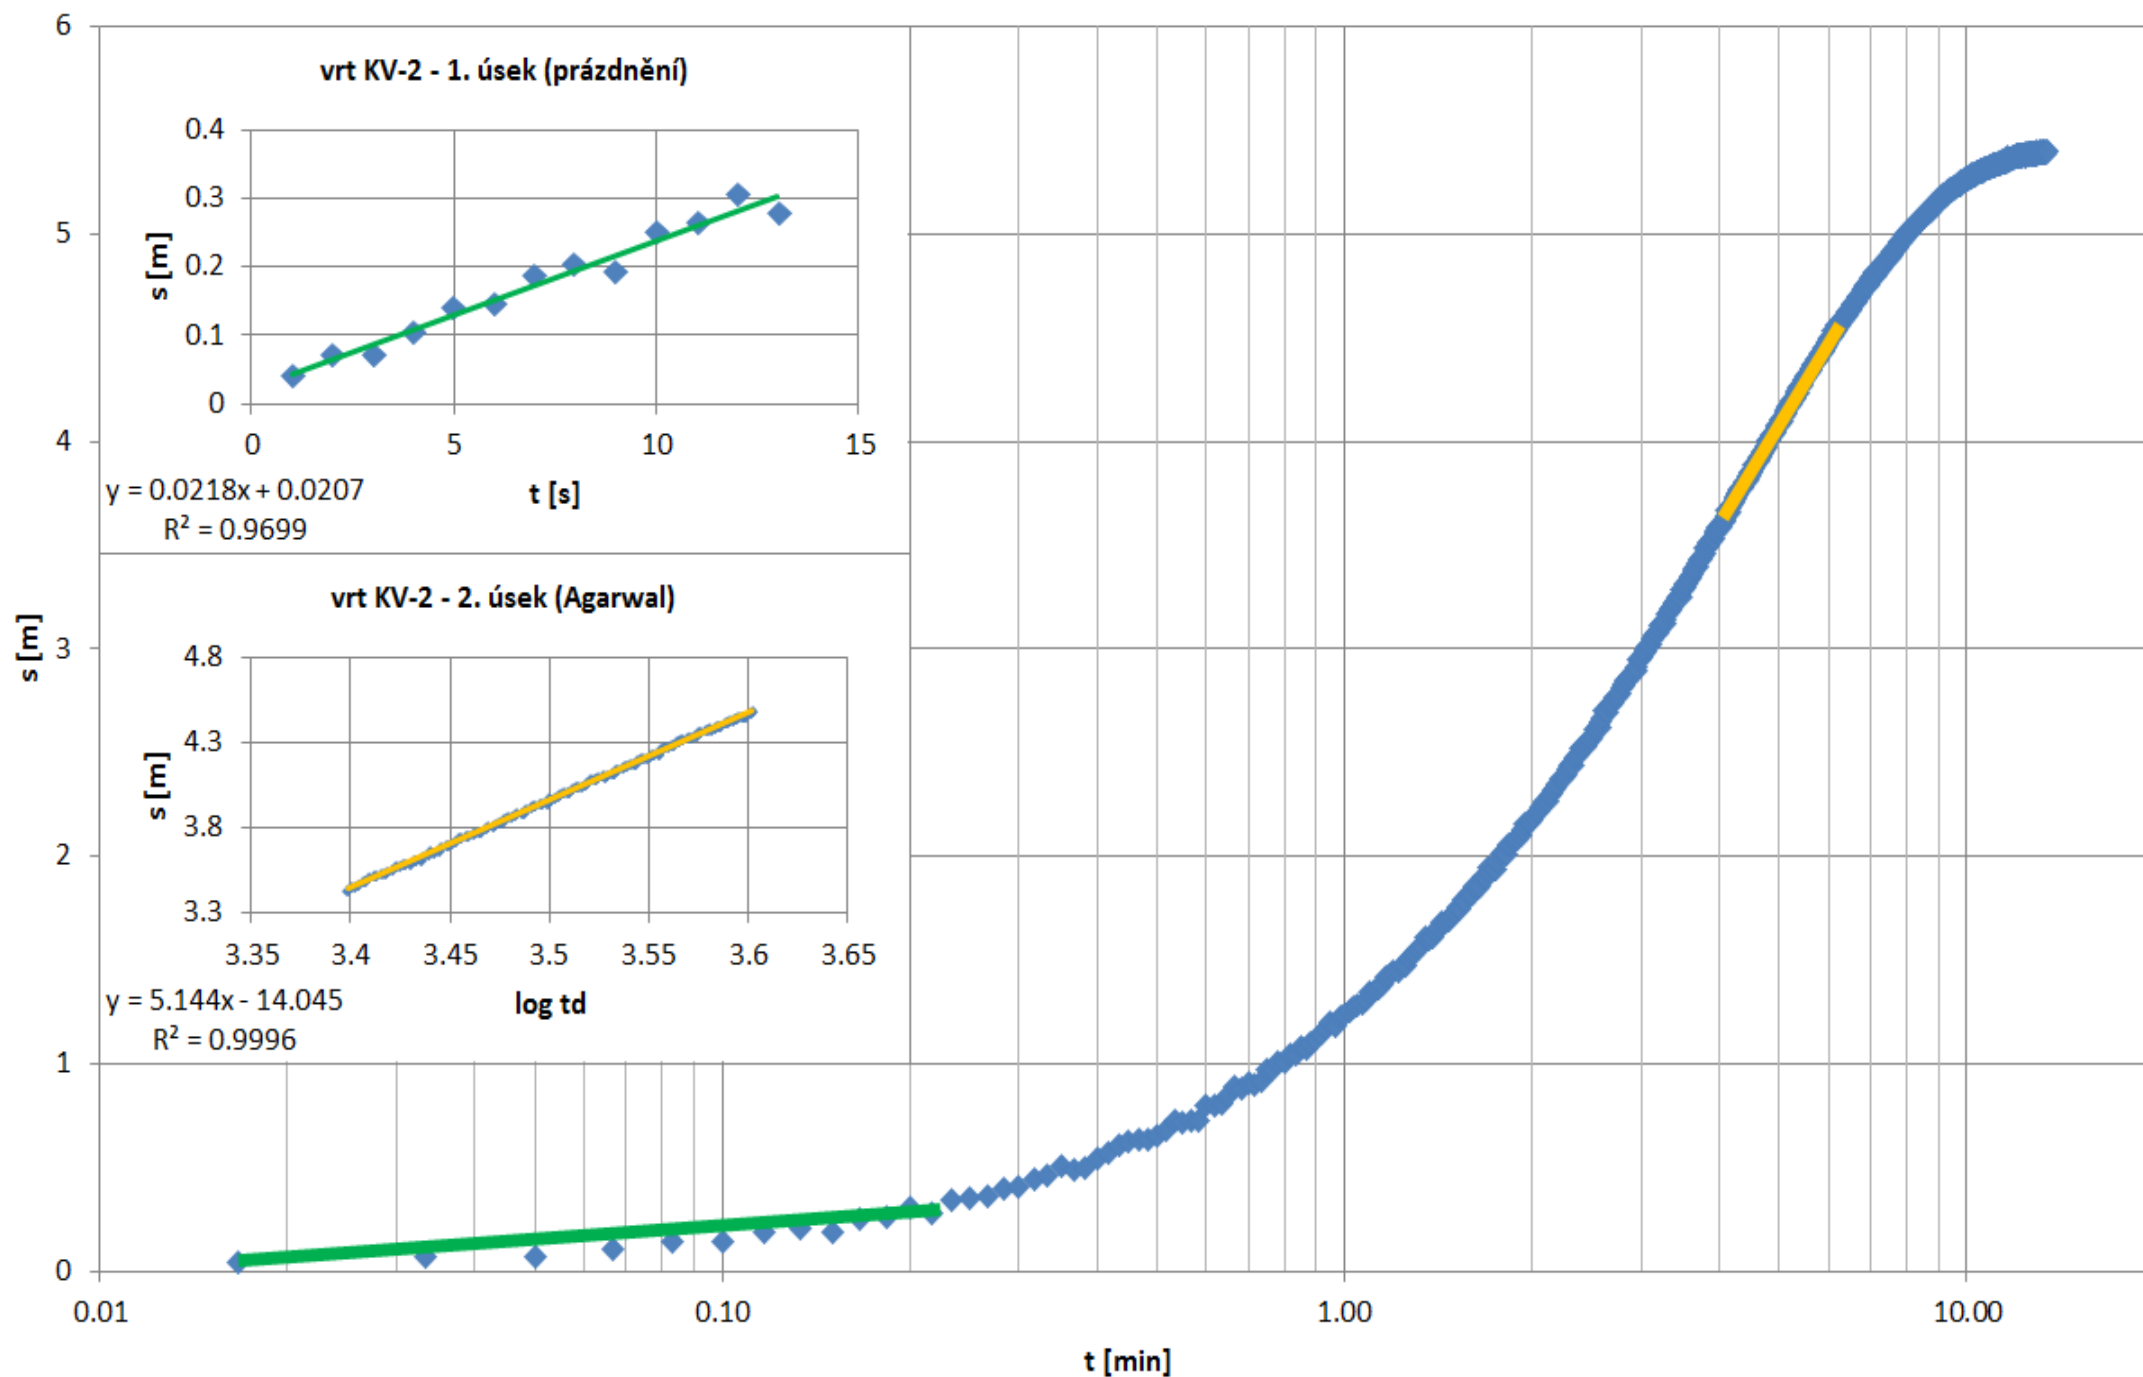
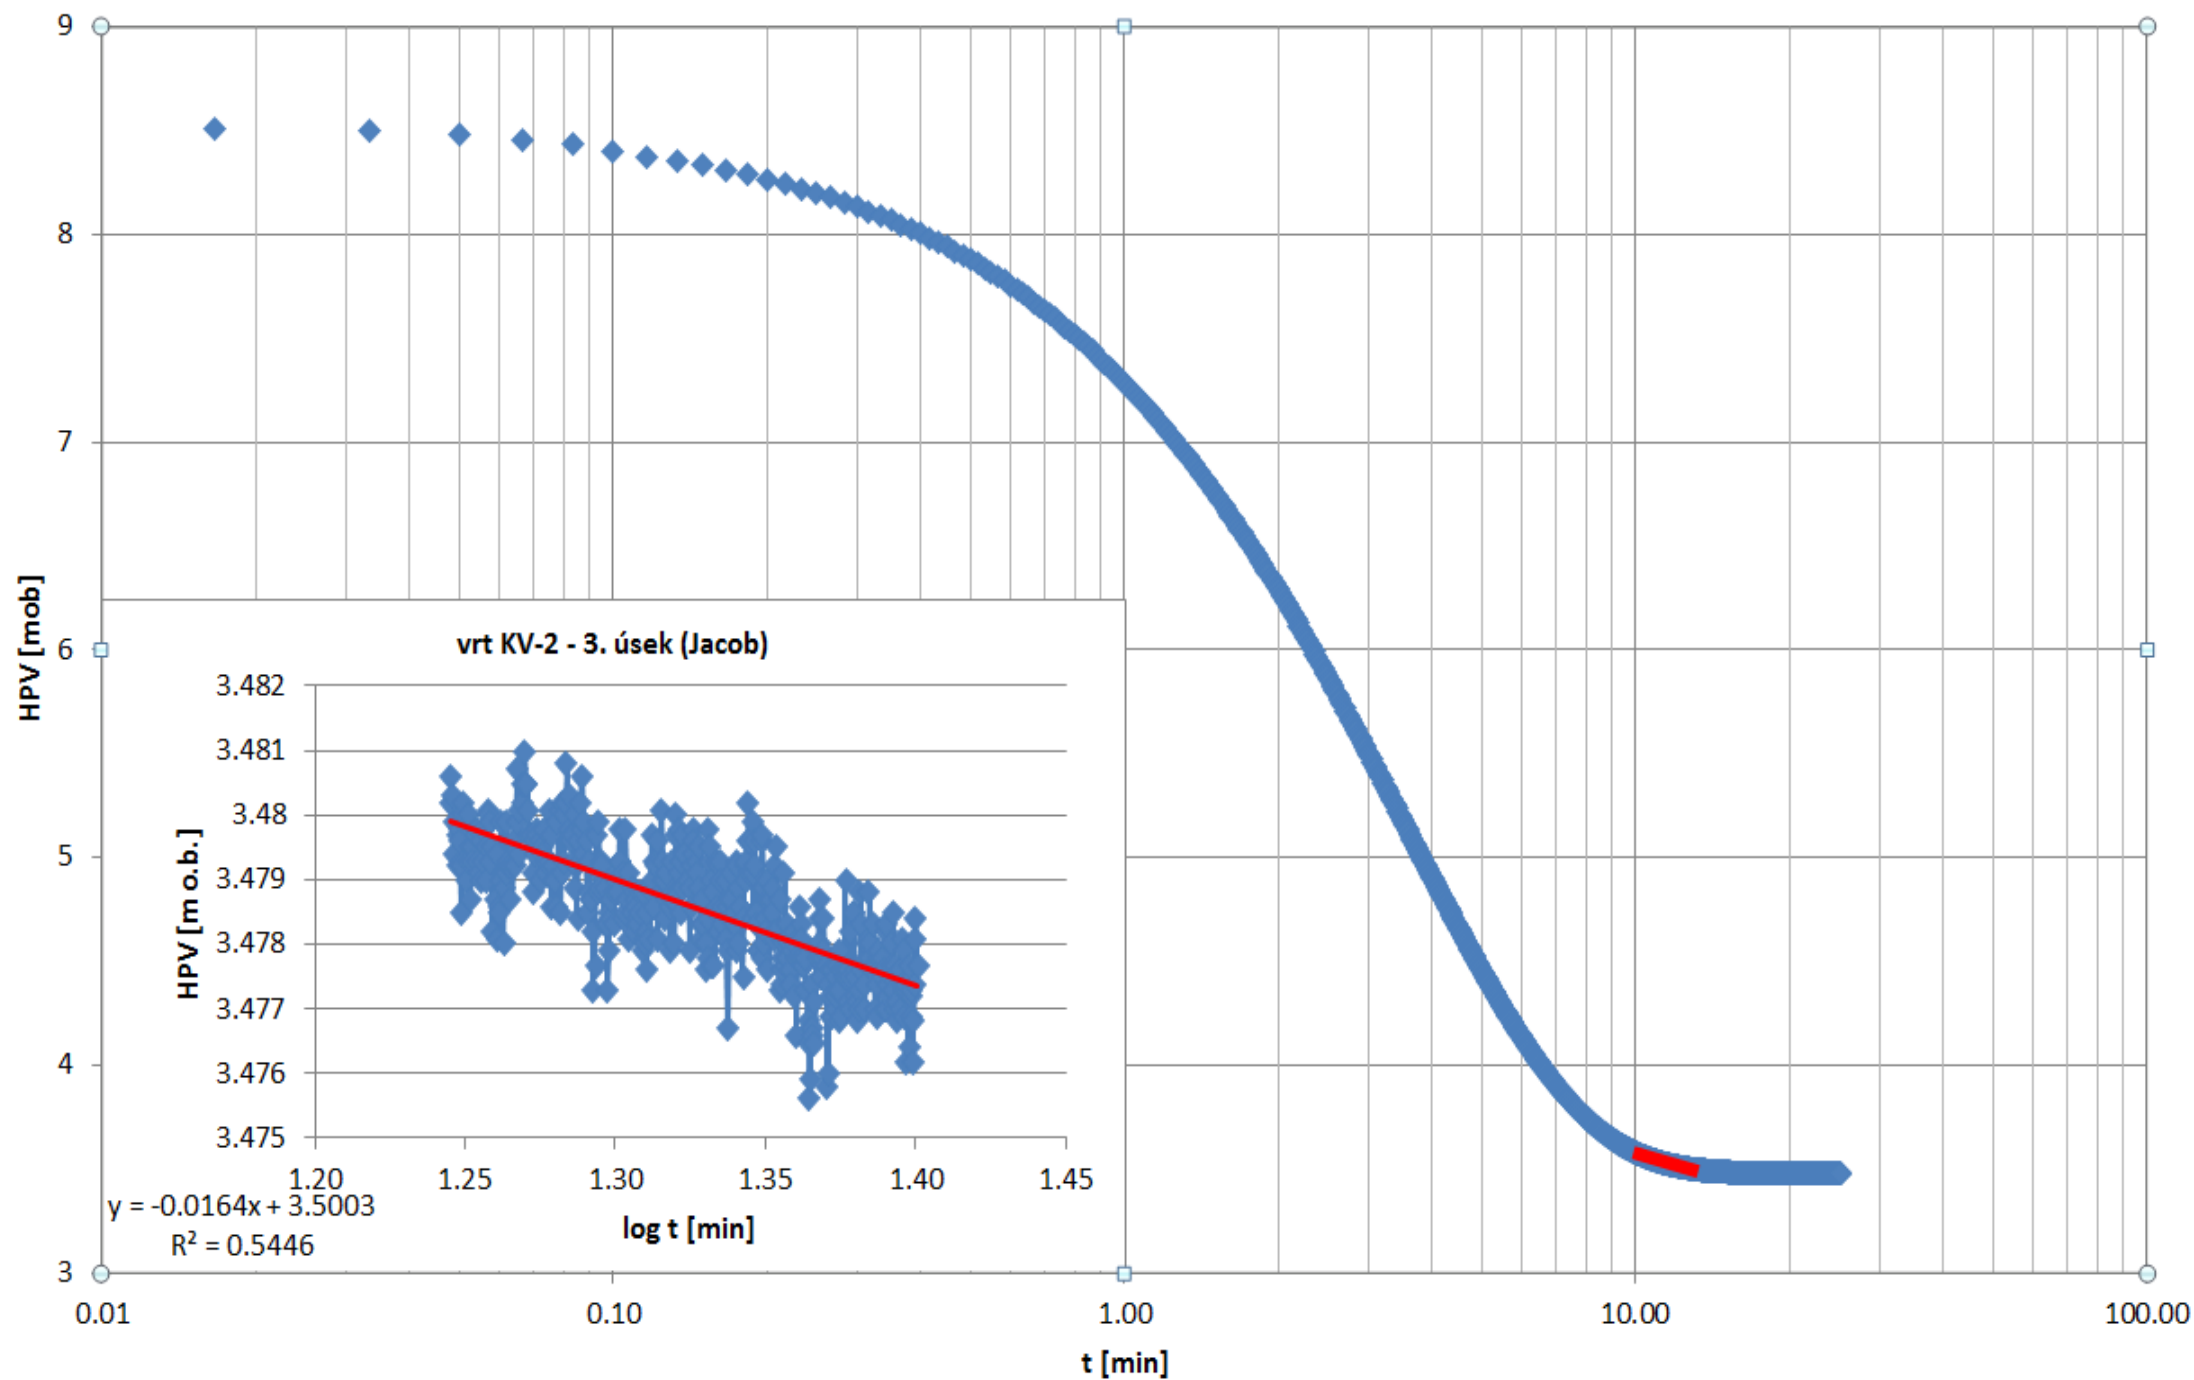
Protože hlavním cílem hydrodynamické zkoušky bylo ověření stavu kolmatace vrtu, byl při vyhodnocování těchto zkoušek kladen důraz právě na úseky charakterizující kolmataci – *prázdňení vrtu a přímkový úsek reálného vrtu* (Agarwallovský úsek – počáteční fáze ČZ). Pro vlastní vyhodnocení kolmatace vrtu byla využita Agarwallova metoda, jejímž výsledkem je stanovení výšky snížení ve vrtu při ČZ, způsobené dodatečnými odpory na plášti vrtu, v obsypu vrtu a v reaktorové zóně (zóna cca do vzdálenosti cca 6 průměrů vrtu). Hodnota této výšky byla u vrtu KV-2 vypočtena na 5.9 m. Tato hodnota je vyšší nežli dosažené snížení ve vrtu na konci ČZ (4.99 m). Takto vysoké snížení vyvolané dodatečnými hydraulickými odpory charakterizuje téměř úplnou kolmataci vrtu.

- Hydrodynamickými zkouškami byly zjištěny vysoké hodnoty hydraulických odporů na plášti a v nejbližším okolí vrtů, dokladující vysoký stupeň kolmatace. Míra kolmatace vrtů je tak vysoká, že se vrty blíží svému kolmatačnímu kolapsu, zejména vrt KV-2
