### ZHODNOCENÍ TECHNICKÉHO STAVU VRTANÝCH STUDNÍ KV-2 A KV-9 A NÁVRH OPATŘENÍ PRO EFEKTIVNÍ VYUŽITÍ LOKALITY

Technický stav vrtaných studní KV-2, KV-9 - Veletov

Zhodnocení technického stavu vrtaných studní KV-2 a KV-9 a návrh předběžných opatření pro efektivní využití lokality

160 005

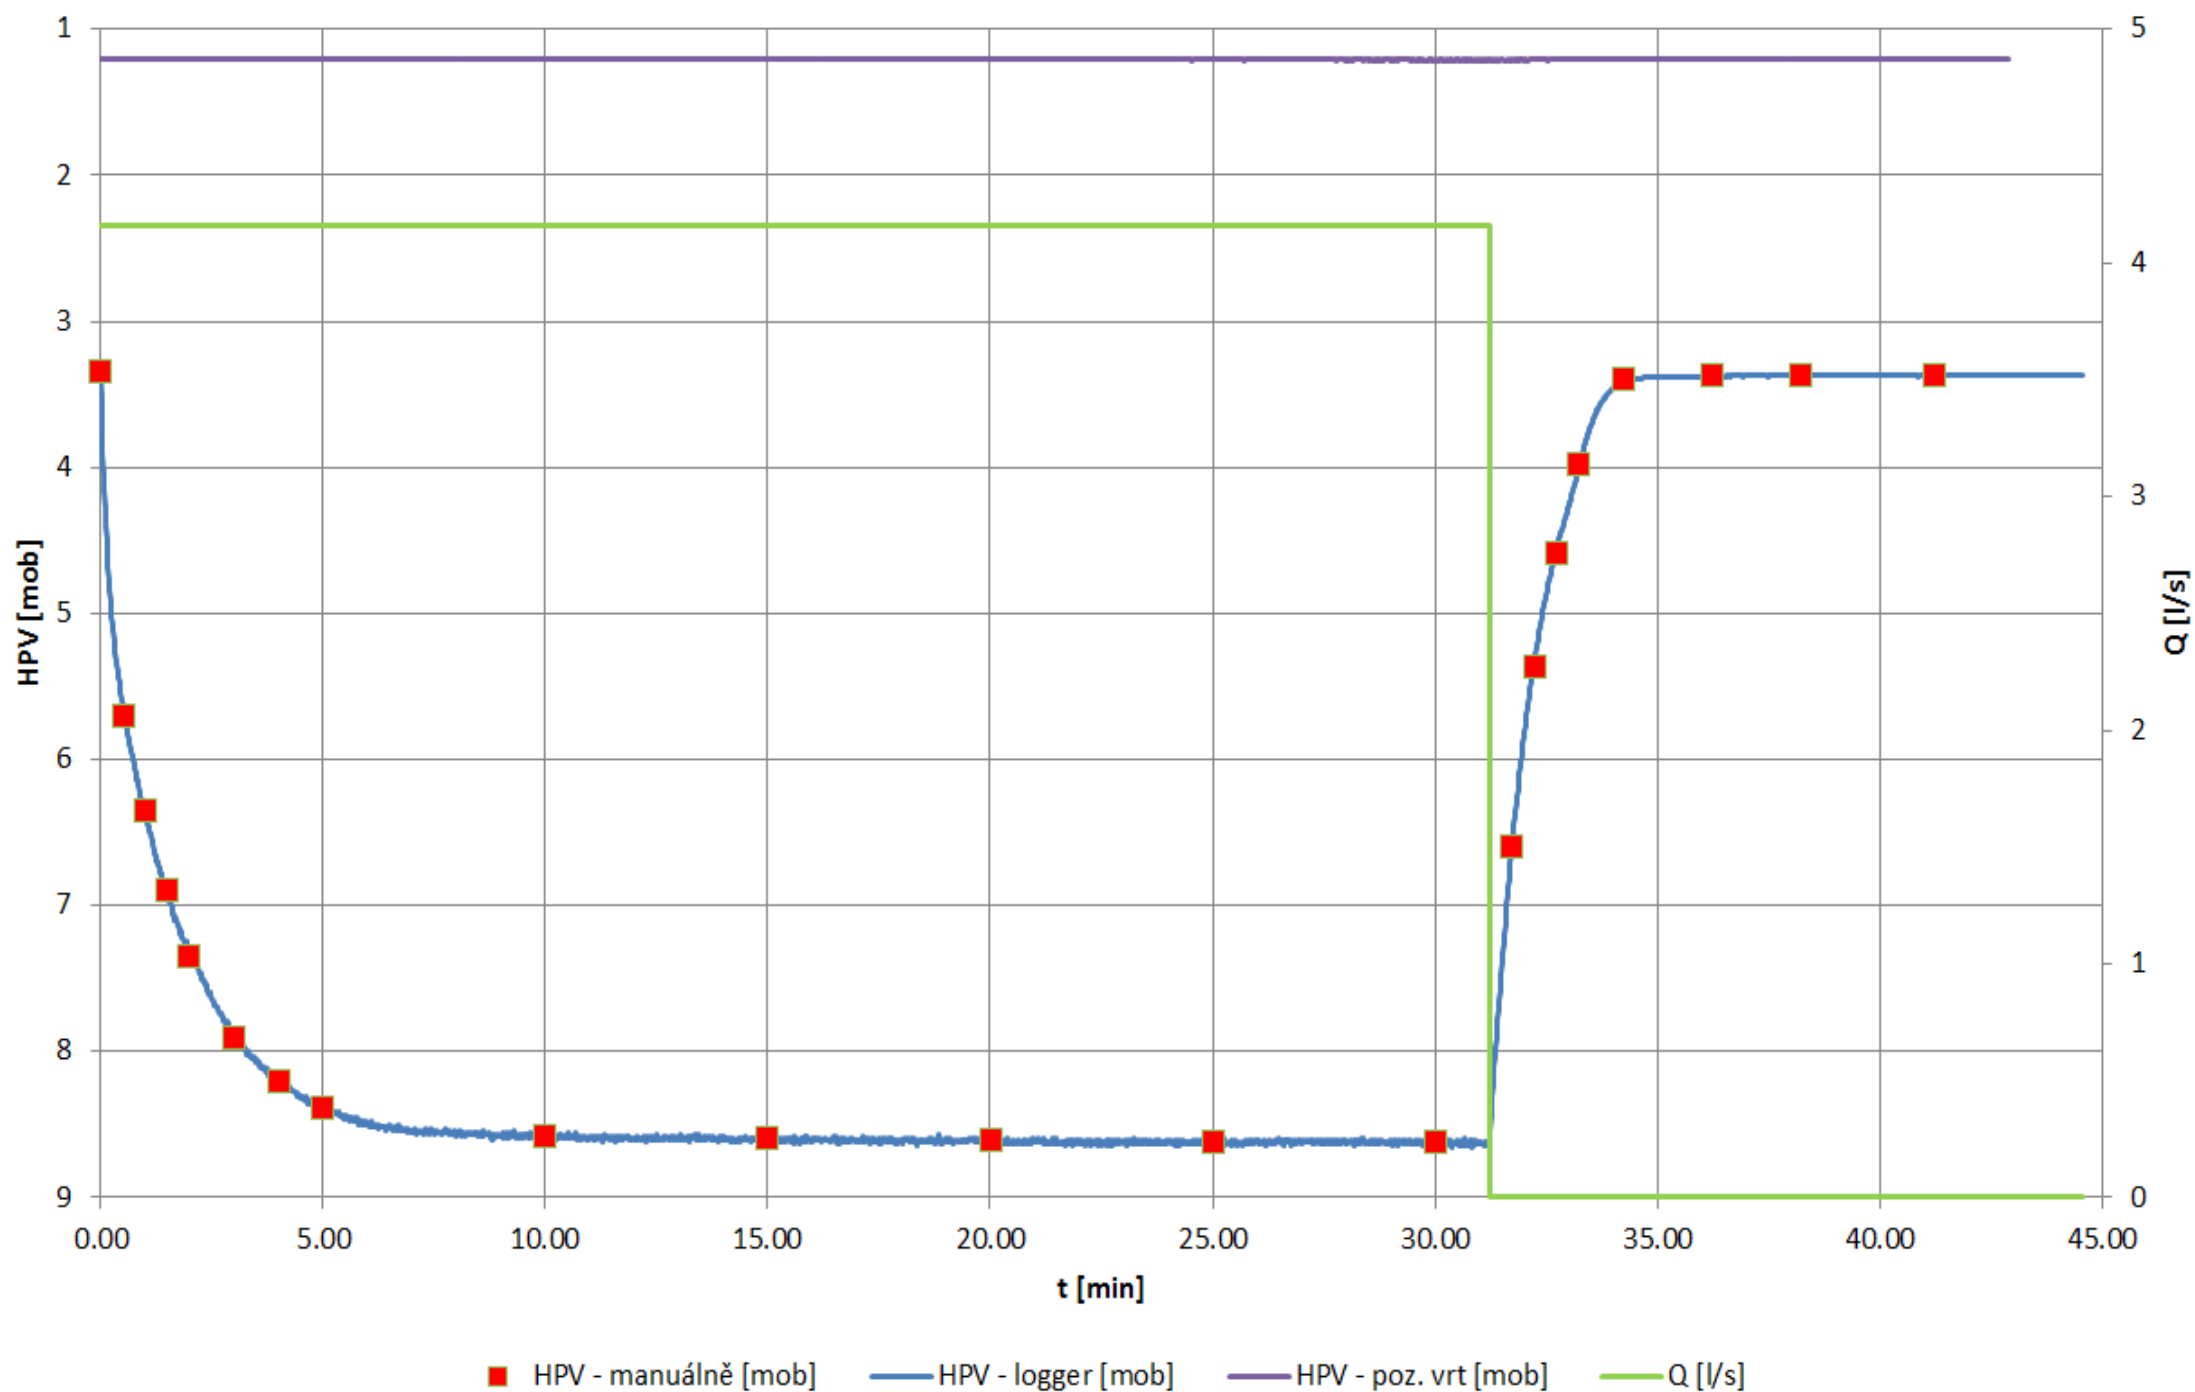
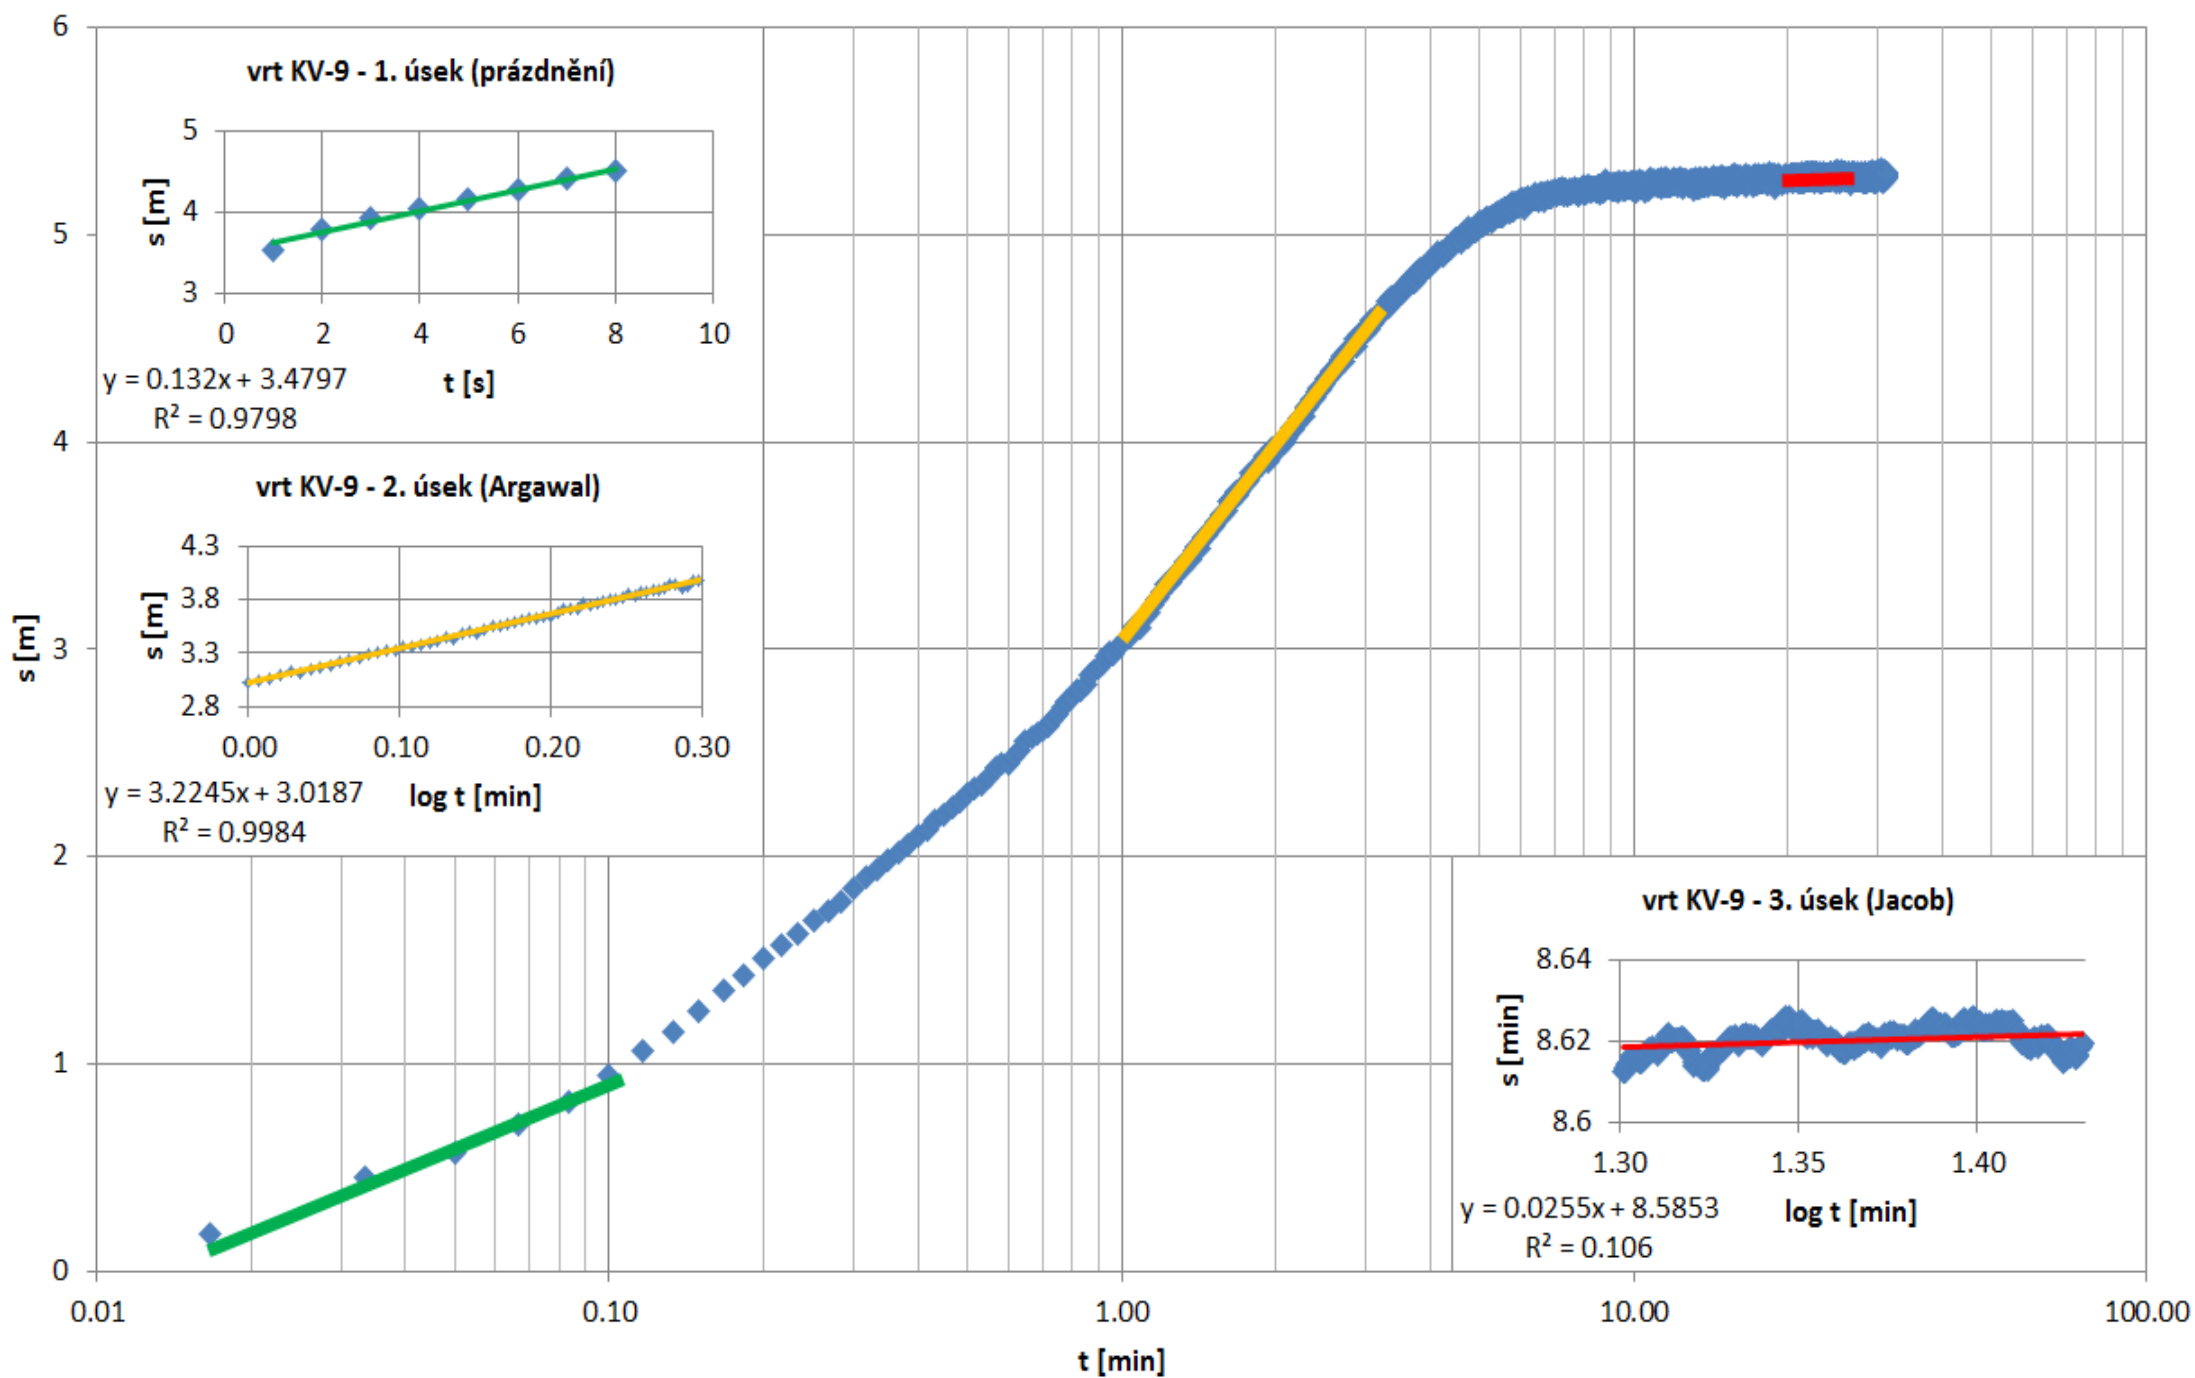
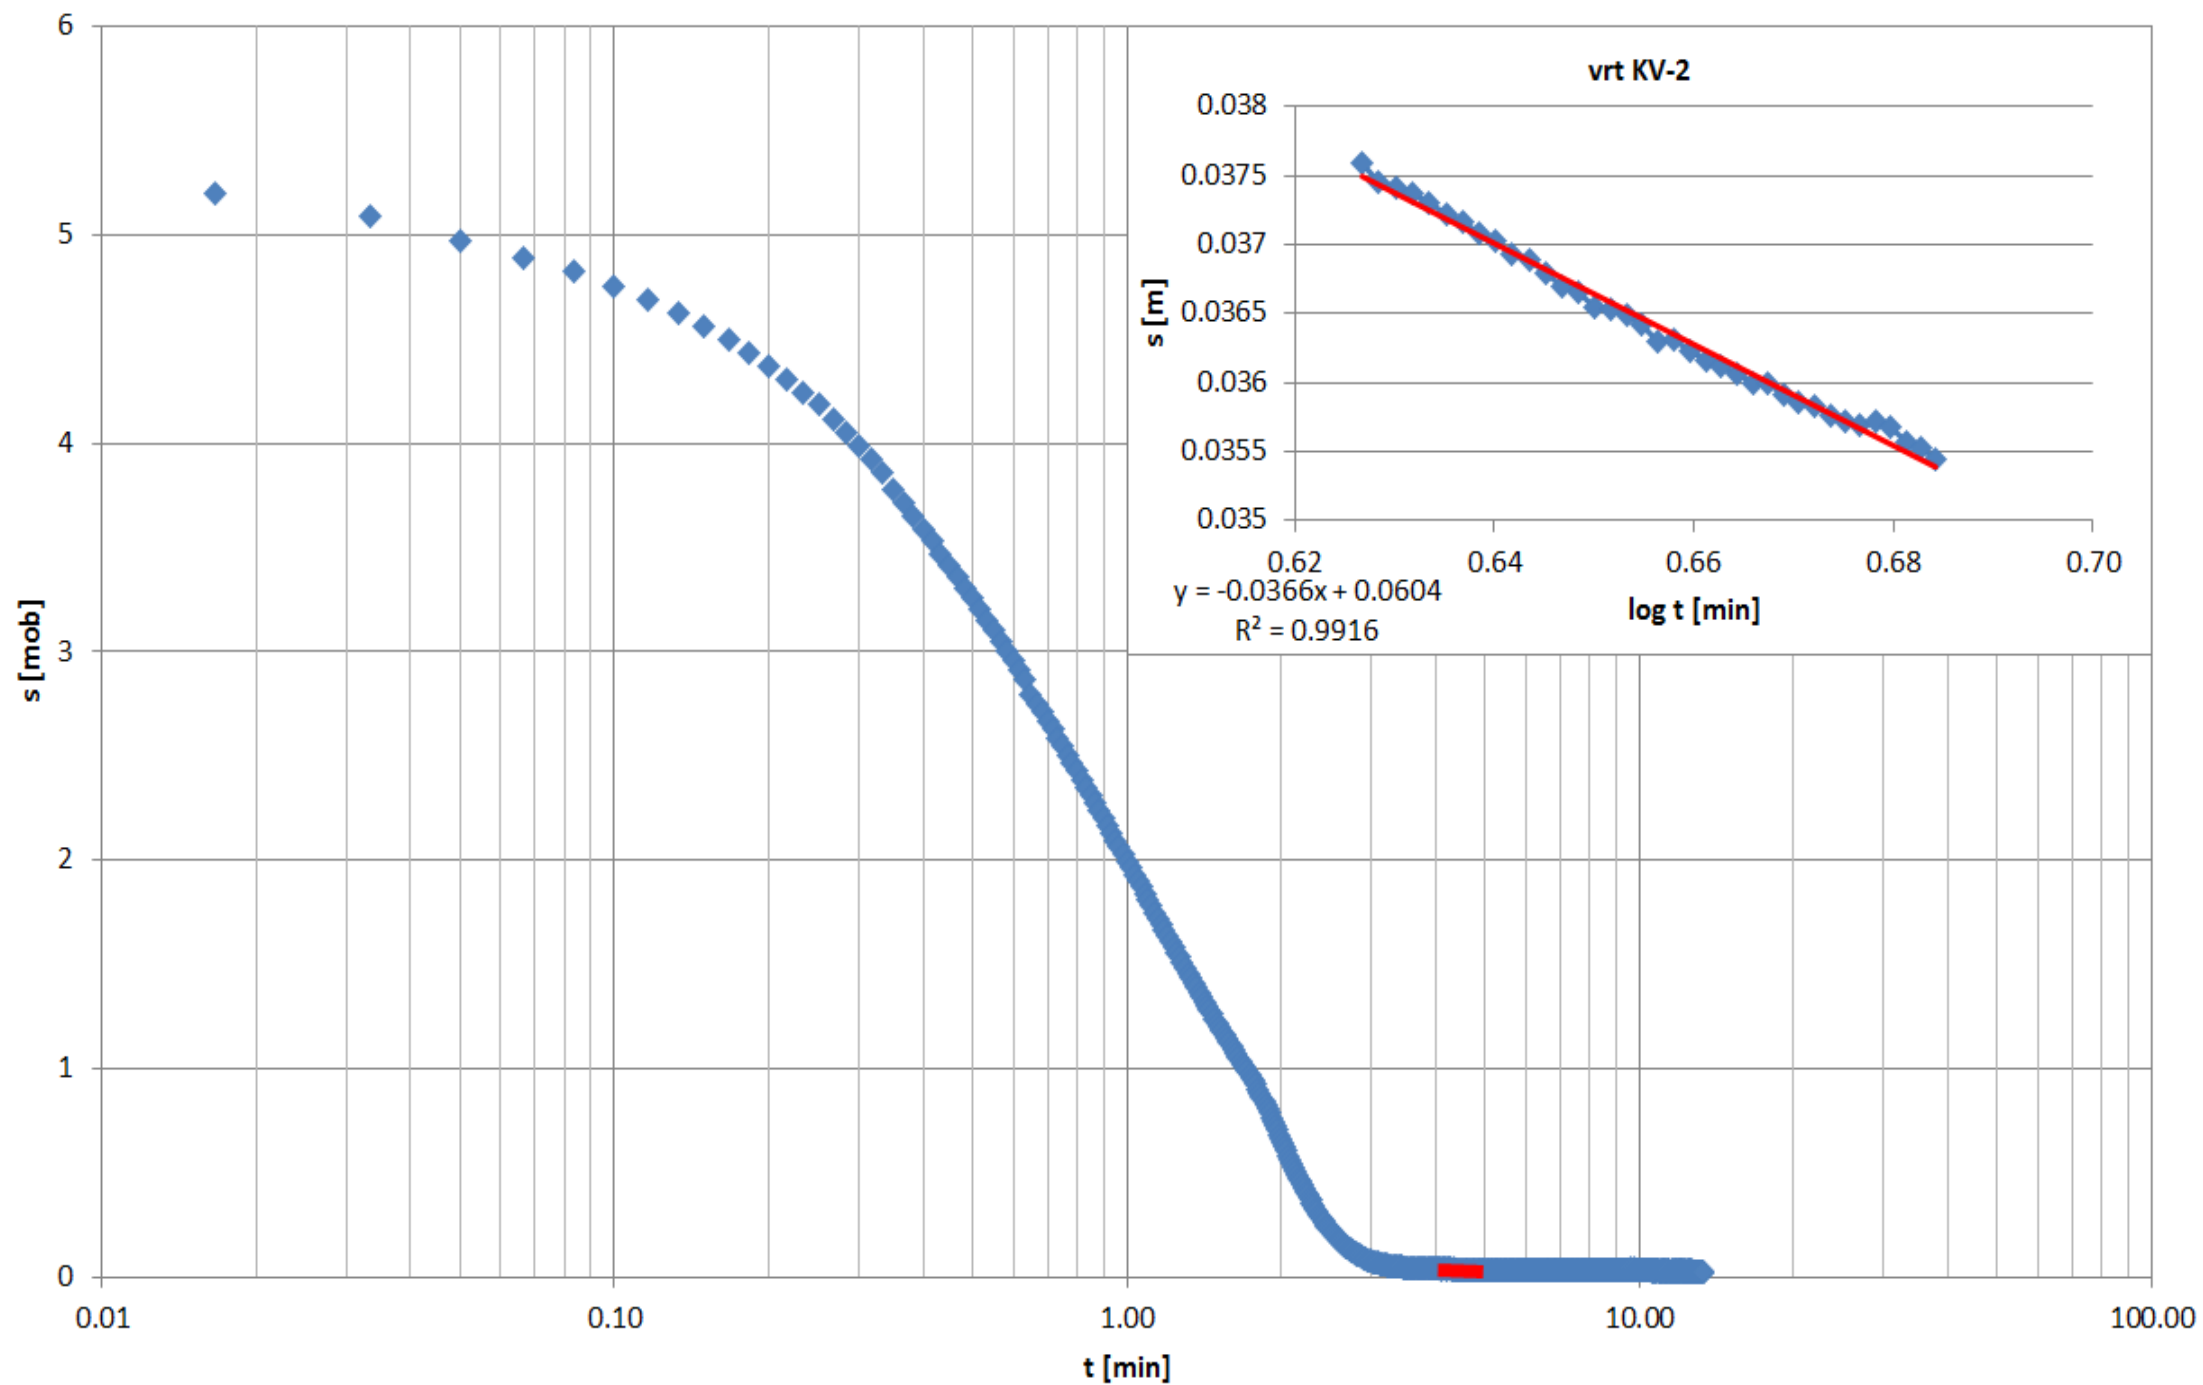
Hodnota snížení způsobeného vlivem dodatečných odporů byla dle Argawallový metody vypočtena na 3.69 m, což jsou přibližně 2/3 z celkového snížení ve vrtu (5.3 m). Takové snížení vyvolané dodatečnými hydraulickými odpory charakterizuje opět velmi silnou kolmataci vrtu.
