HADAČKA VÝROV U KRALOVIC

Zpráva o karotážním měření v novém vrtu HJ-4 a ve starším vrtu HJ-3

Název zakázky: **Hadačka Výrov – karotáž**

Zhotovitel: **SG Geotechnika a.s.**

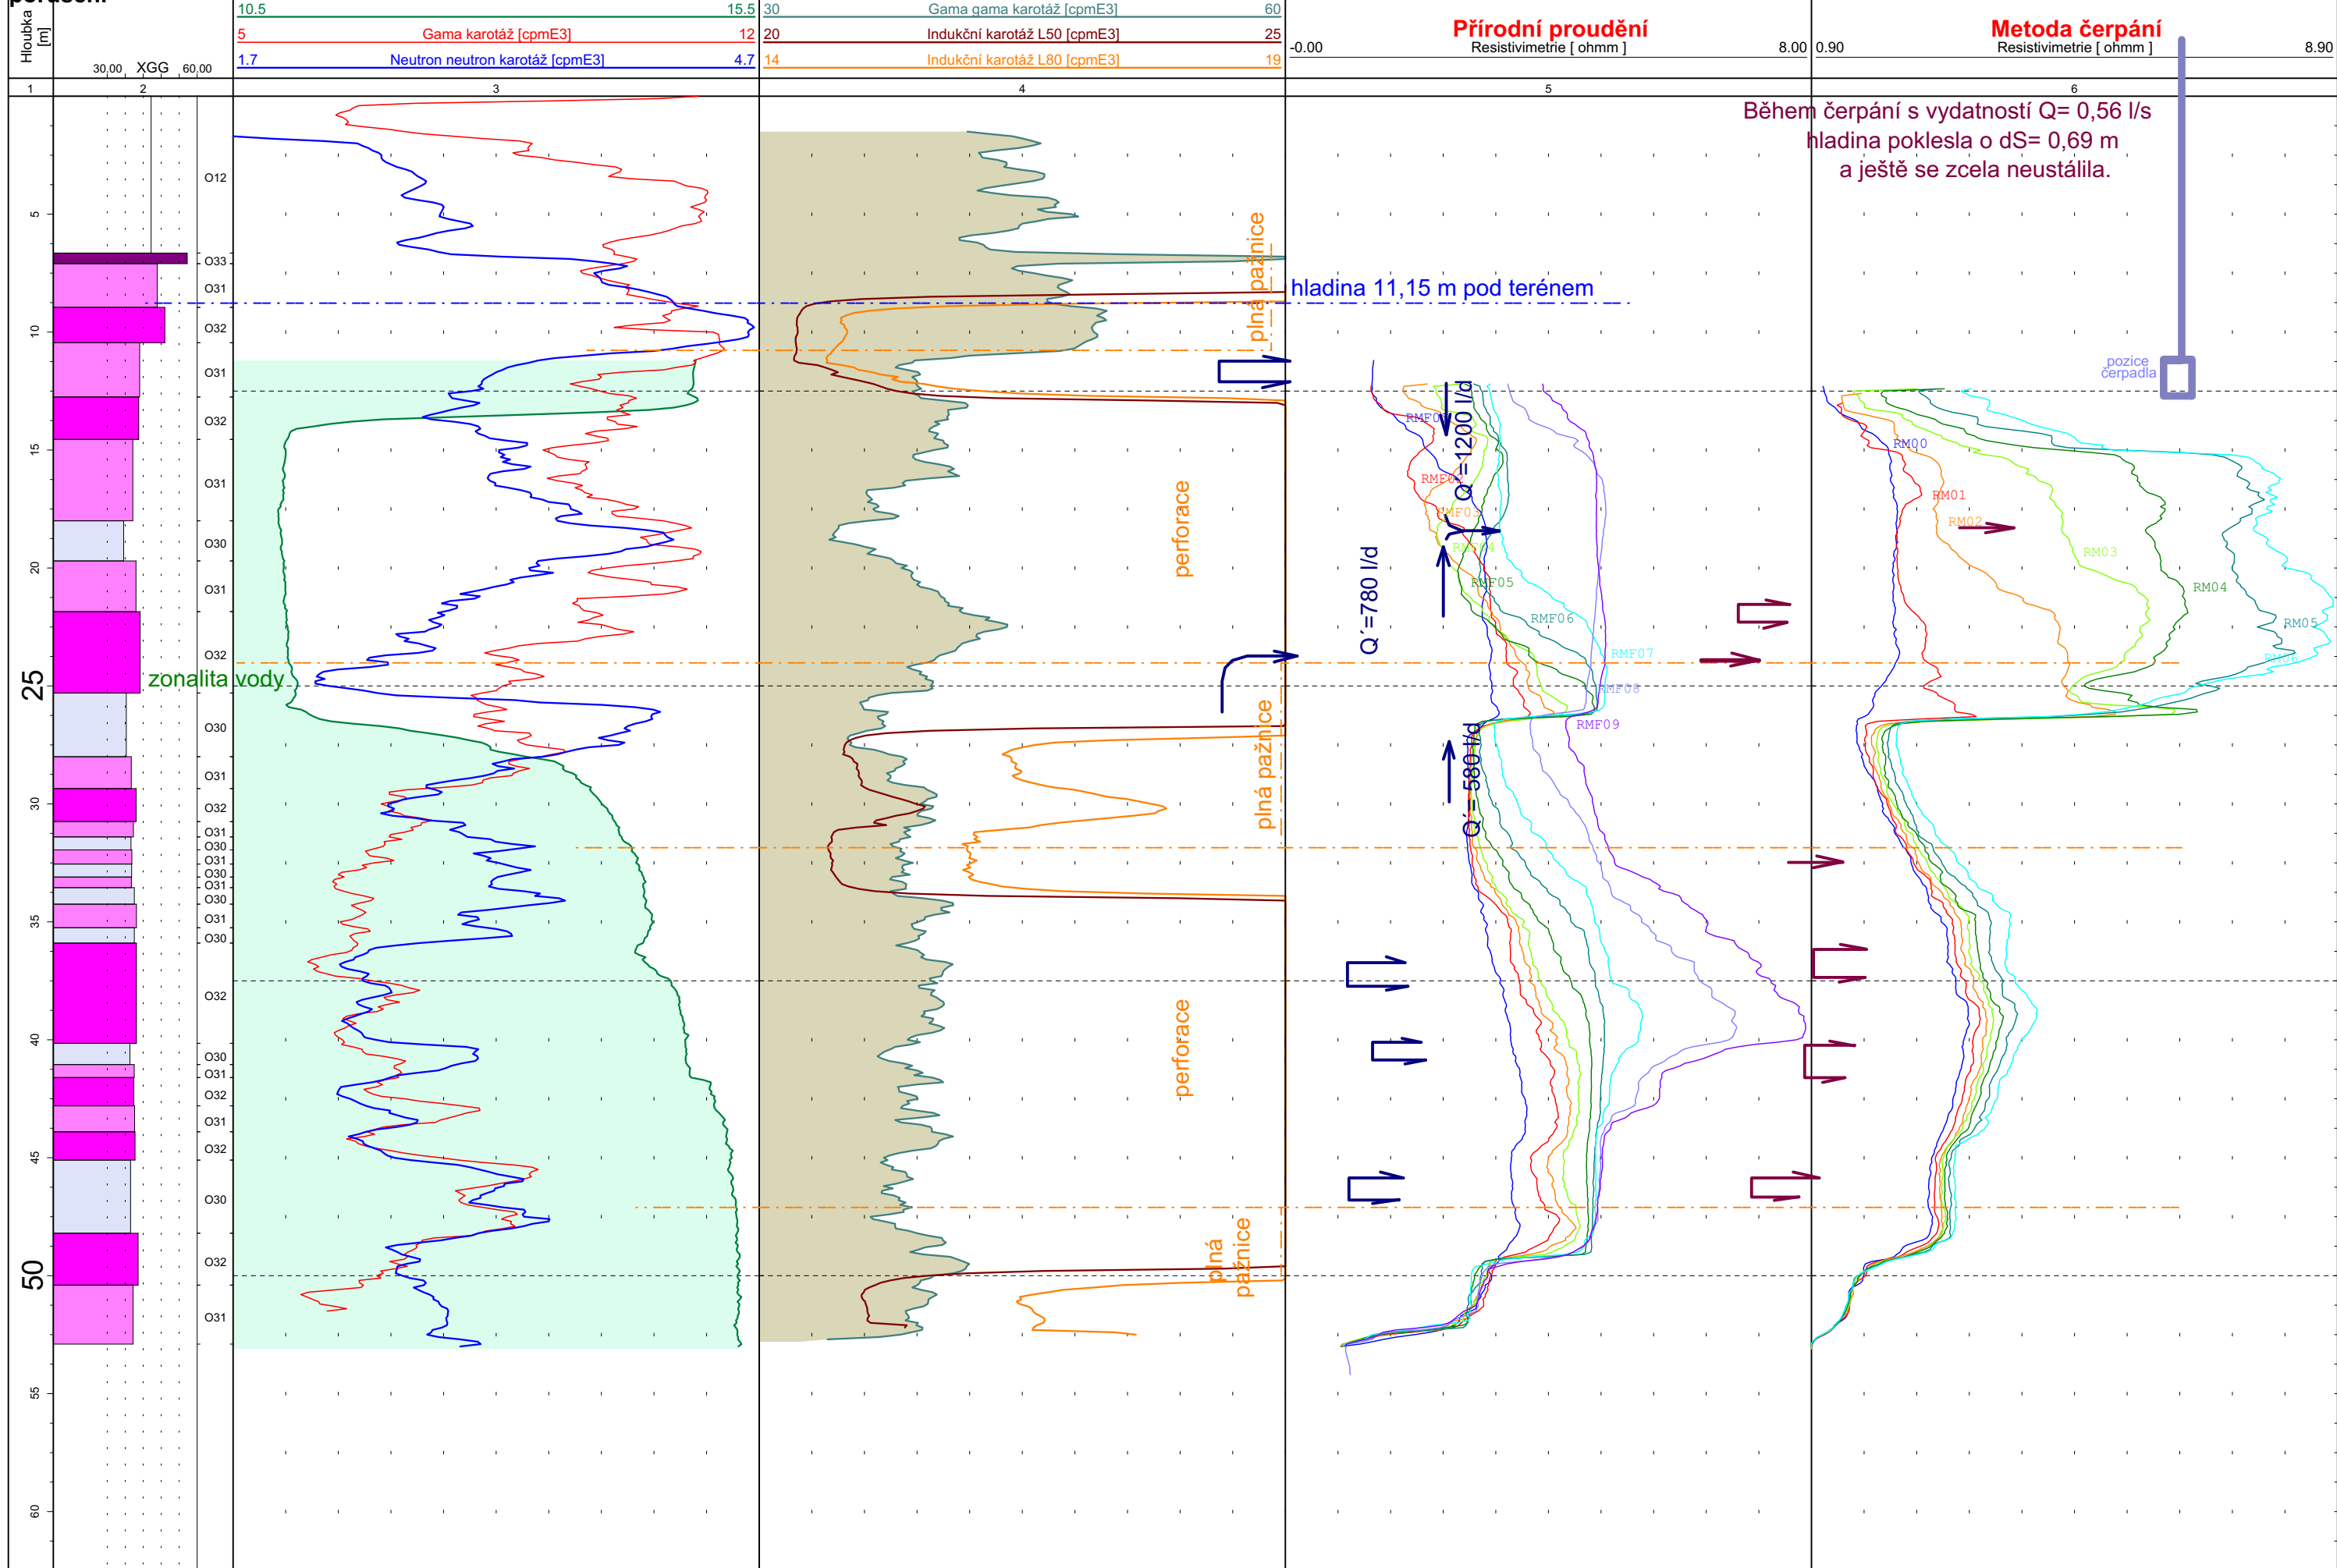
HJ-4 Hadačka Výrov

Vrt byl v době našich měření průchodný do hloubky 53 m (původní hloubka vrtu: 54 m. Na dně je usazena 1 m vysoká vrstva napadávky).

Na základě indukční karotáže bylo ověřeno, že úseky perforovaných pažnic obsahují kovový materiál. Lze tak i na základě karotáže poměrně přesně úseky s perforací vyčlenit: 13,4-26 m a 34,3-49 m.

Ve vrtu byla zjištěna zonalita vody. Od hladiny do hloubky 13 m je měrný el.odpor vody 15 ohmm (tomu odpovídá konduktivita 660 $\mu\text{S}/\text{cm}$). V hloubce 13,4 m začíná úsek perforovaných pažnic (13,4-26 m).

V tomto úseku je měrný el.odpor výrazně nižší: 11 ohmm (konduktivita vyšší: 910 $\mu\text{S}/\text{cm}$). Od hloubky 26 m opět měrný el.odpor vody prudce stoupá na 15 ohmm. Zjištěná zonalita, jak se v průběhu dalšího měření ukázalo, souvisí s přítoky s rozdílnými vlastnostmi vody.

Na základě gama gama karotáže (hustotní karotáže) bylo zjištěno, že zaplášťový materiál je přítomen (není úplně homogenní) s výjimkou krátkého úseku 7,0-7,3 m, kde zcela chybí.

Porovnáním karotážních křivek neutronové karotáže, hustotní karotáže s přihlédnutím ke křivce gama karotáže byl profil vrtu rozčleněn podle míry porušení fylitů. Střídají se polohy kompaktní horniny s úseky slabě až středně porušenými. Propustné pukliny jsou vázány na úseky středně silně, ale i slabě porušené horniny. Interpretovaný stupeň porušení horniny je nejlépe patrný z grafické přílohy.

Ve vrtu HJ-4 je však situace ještě o něco složitější. Voda do vnitřního prostoru vrtu přitéká ze sítě puklin v hloubkách 48,2-49 m, 42,5-43,2 m a 39-40,1 m a proudí vrtem pomalu nahoru. Výpočtem bylo zjištěno, že z těchto tří propustných poloh voda proudí s intenzitou $Q' = 580$ l/den. Při spodním okraji prvního úseku perforovaných pažnic v hloubce 26 m se přidává další přítok: 200 l/den (vlastní přítok je o něco níže, voda z něj proudí vzhůru vně plné pažnice a do vnitřního vrtu vtéká prvními perforačními otvory). Od tohoto místa tak voda proudí vzhůru vrtem s intenzitou $Q' = 780$ l/den. Proudící voda opouští prostor vrtu do puklin v hloubce 20,5-21 m. Avšak přetékaní vrtem mezi jednotlivými propustnými puklinami se odehrává i v úseku nad úrovní 20,5 m. Na začátku prvního perforovaného úseku 13,5-14,5 m totiž přitéká do vnitřního prostoru vrtu voda o vydatnosti $Q = 1200$ l/den. Tato voda proudí naopak dolů a vrt opouští v hloubce 20,5-21 m stejně jako voda proudící zdola. Takové přetékaní vody vrtem mezi jednotlivými otevřenými puklinami je výsledkem toho, že voda cirkulující horninovým prostředím proudí vždy cestou nejmenšího odporu. Vrt klade nulový hydraulický odpor, a proto využívá této cesty a prostor vrtu opouští do relativně nejvíce otevřených puklin.

Na základě metody čerpání označené kapaliny byly potvrzeny přítoky, jež se projeví už během metody ředění označené kapaliny, navíc se objevil výrazný přítok v hloubce 24,0-24,8 m a přítok v hloubce 35,0 m. Drobný přítok není vyloučen ani v hloubce 17,9 m. Hlavní propustné polohy jsou v hloubkách 26 m (přítok na konci prvního perforovaného úseku pažnic) a 24,0-24,8 m. Spolu s přítokem v hloubce 20,5-21 m představují více než 80% celkové vydatnosti vrtu. Oproti očekávání jsou přítoky ve spodní polovině vrtu méně vydatné, na celkové vydatnosti vrtu se podílejí méně než dvaceti procenty.

středky karotážního měření

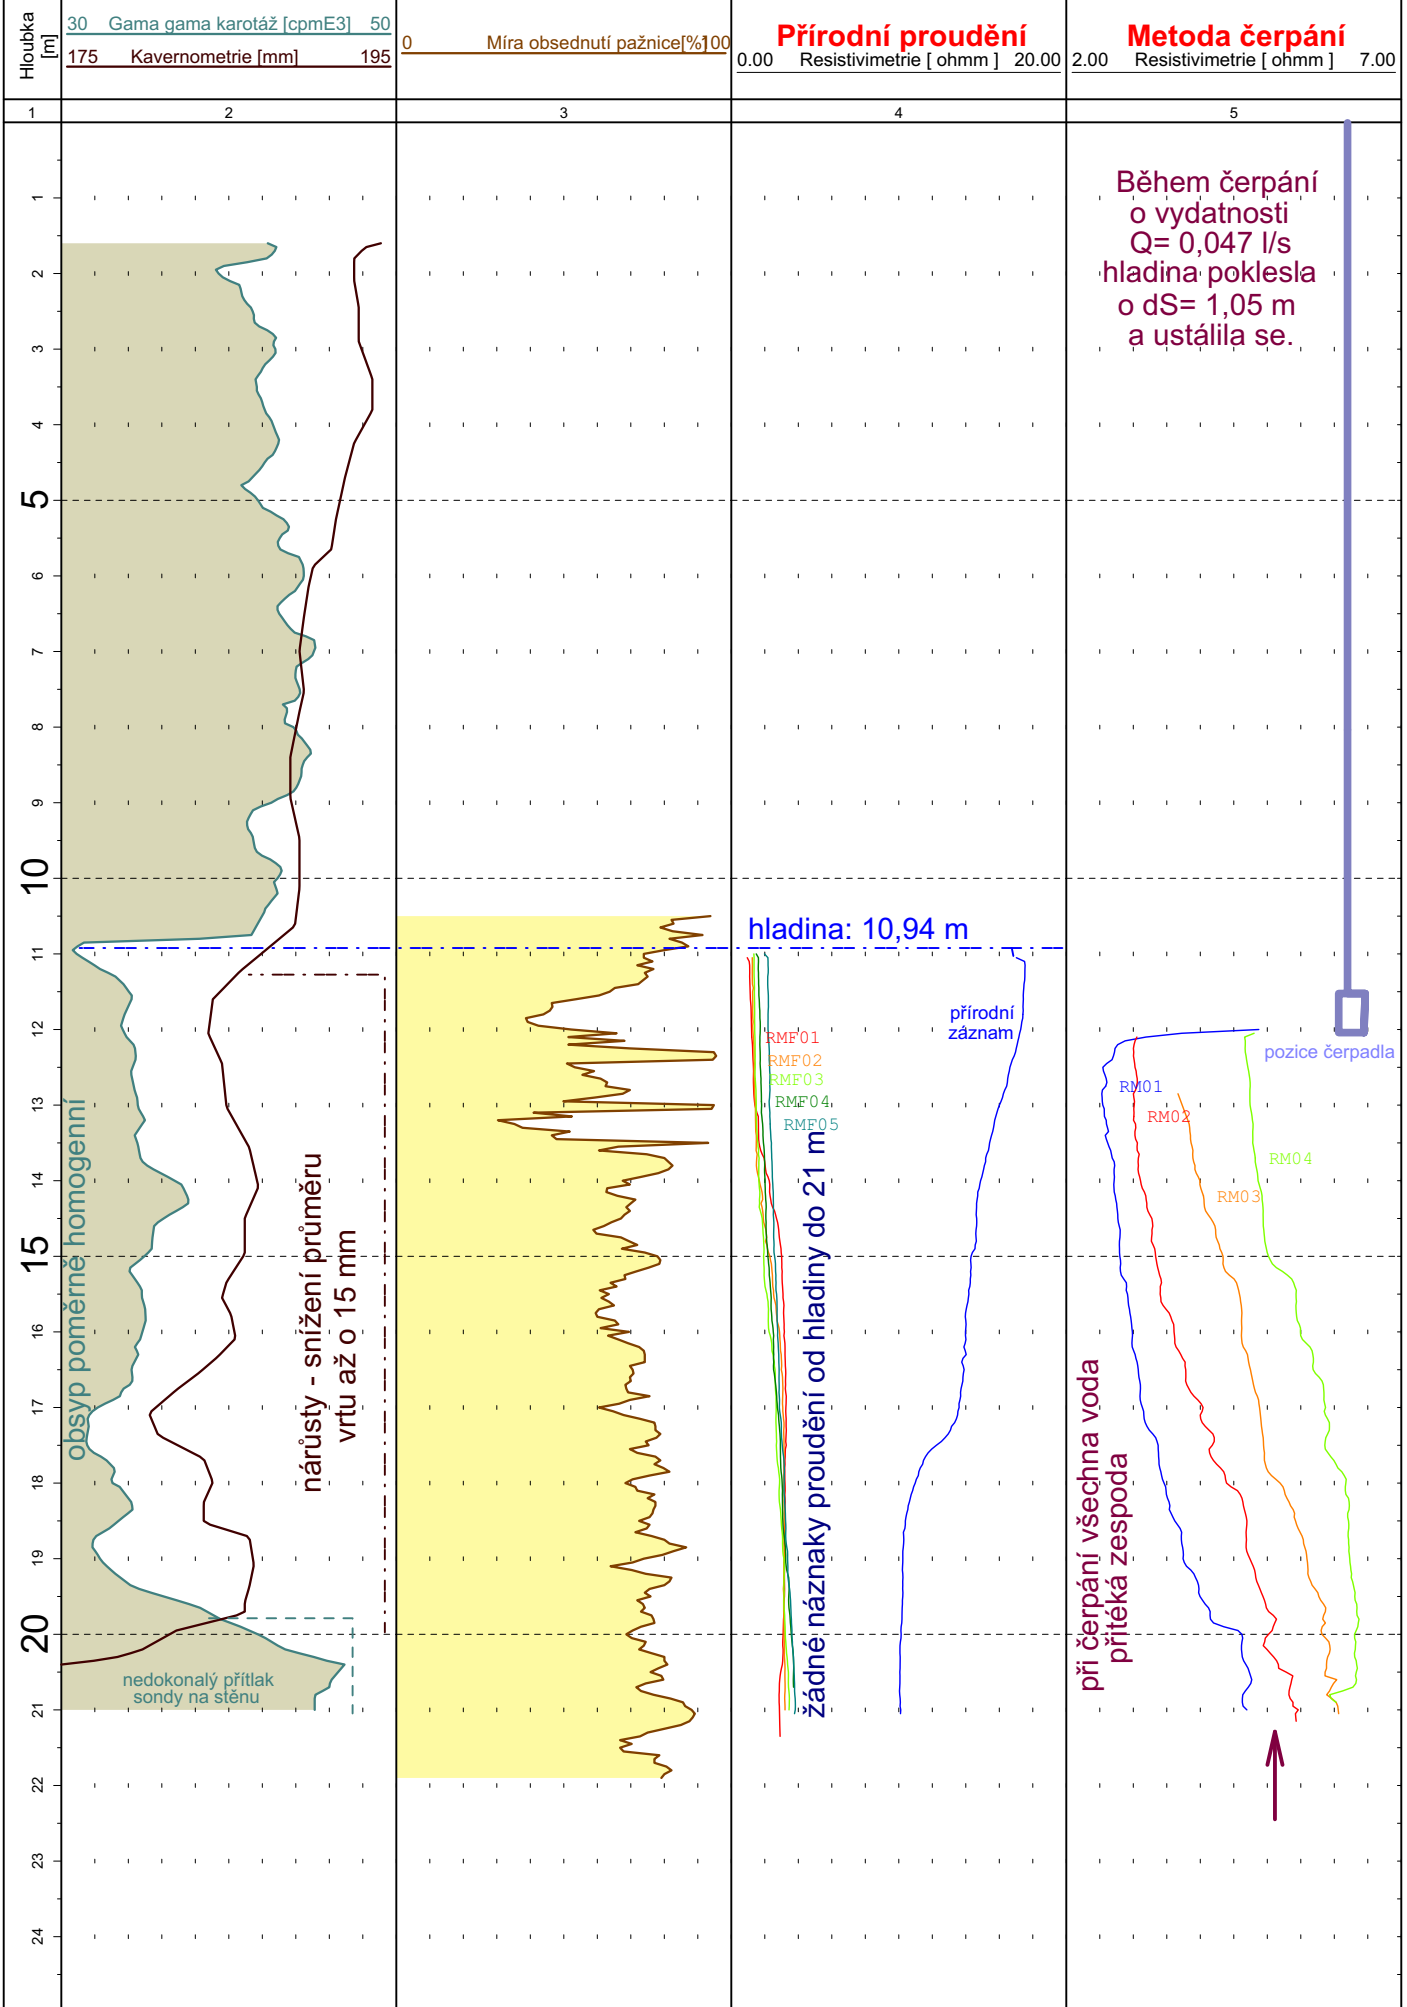
HJ-3 Hadačka Výrov

Pro karotážní sondy byl vrt průchodný pouze do hloubky 21,5 m, ačkoliv televizní prohlídka, kterou v minulosti prováděli kolegové ze společnosti Vodní zdroje a.s., prokázala hloubku 30 m. TV prohlídka však upozornila na porušenou výstroj, která začíná právě od hloubky 21,5 m. Možná v době mezi televizní prohlídkou a karotážním měřením došlo k dalšímu zhoršení technického stavu výstroje, což má za následek omezenou prostupnost vrtu.

U hladiny je měrný el.odpor vody 18 ohmm, směrem dolů se ale rychle snižuje, takže od hloubky 18,5 m dosahuje měrný odpor vody pouze 10 ohmm.

Na základě metody ředění označené kapaliny byl ve vrtu sledován proces ředění. K žádným náznakům ředění však nedošlo ani po čtyřech hodinách sledování. Ve vrtu do hloubky 21,5 m tedy nedochází k proudění vody. Tento závěr je podpořen i průběhem přirozeného záznamu rezistivimetrie (viz výše).

Poté bylo do hloubky 12,1 m zapuštěno čerpadlo a bylo zahájeno konstantní čerpání vody. Ukázalo se, že všechna voda přitékala k čerpadlu z hloubky pod 21 m. Žádný přítok do hloubky 21 m nebyl zaznamenán.

Podle hustotní karotáže je obsyp poměrně homogenní. Slabá nehomogenita byla zaregistrována v hloubce 14,0-14,4 m. Homogenní je zaplášťový materiál i v úseku nad hladinou.

Kavernometrie prokázala, že ocelová výstroj je zkorodovaná, v důsledku čehož došlo k mírnému snížení vnitřního průměru pažnice, a to především v úseku pod hladinou. Zúžení průměru oproti nominálnímu dosahuje v hloubce 17-17,5 m až 15 mm. Od hloubky cca 20 m se průměr prudce snižuje, jak sonda dosedá do míst, kde je výstroj porušená, vychlípená do vrtu.

Výsledky karotážního měření

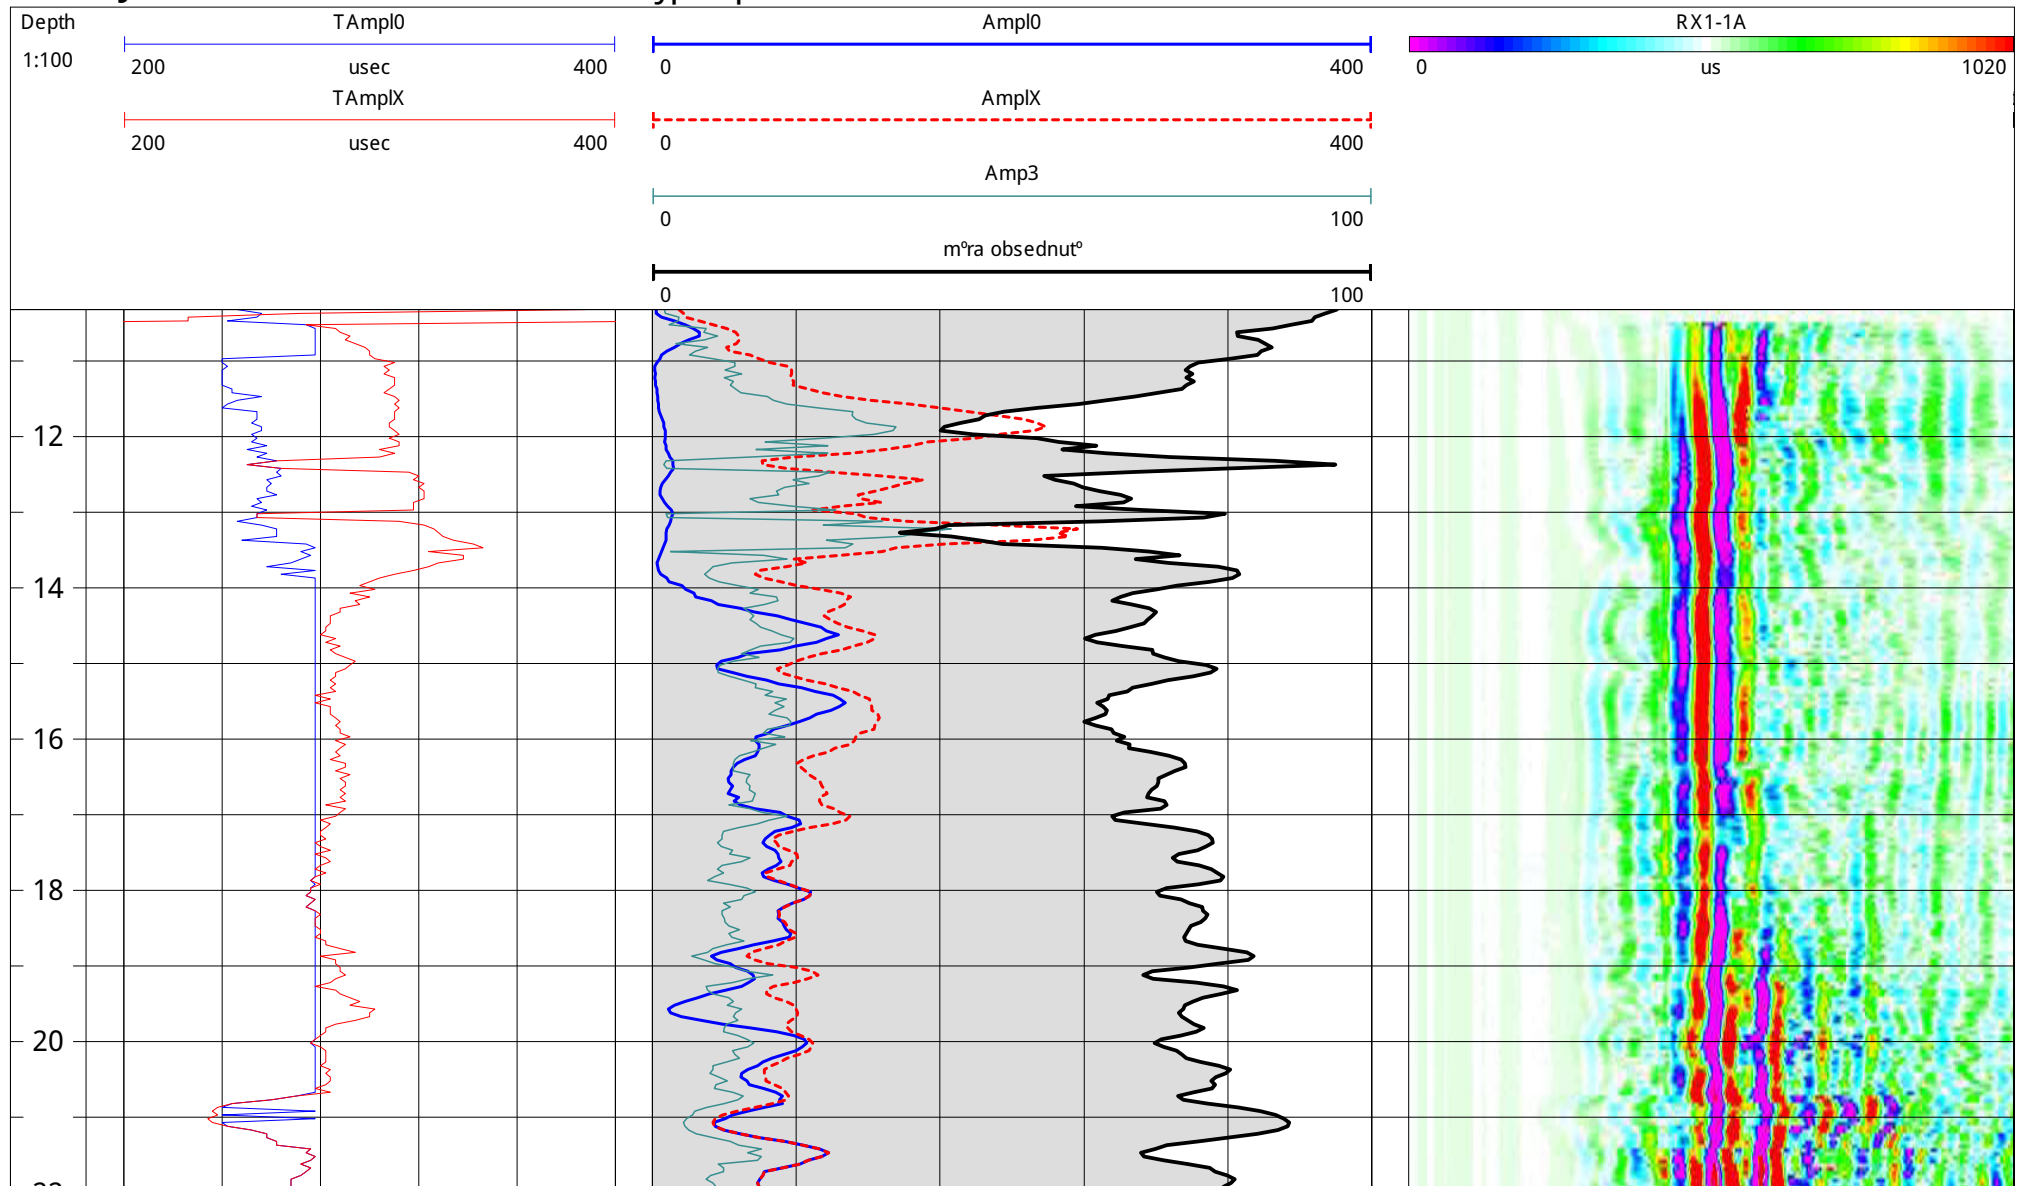
Na základě metody „cement log“ používané zpravidla pro kontrolu přilnutí cementové směsi k pažnici bylo sledováno přilnutí obsypu k pažnici. Předpokladem bylo, že obsyp kolmatovaný, v němž jsou póry mezi zrnky obsypu vyplněny materiálem jílové konzistence, bude více tlumit seismické vlny než obsyp čistý. Z křivky je patrné, že velké změny v obsypu v úseku do 21,5 m nejsou, snad s výjimkou krátkých úseků v hloubkách cca 12 m a 13 m. Z vysoké míry obsednutí se přikláníme k názoru, že obsyp v měřeném úseku je poměrně výrazně zakolmatován.

Vrt HJ -3 HadaTka Vurov - m'ra obsednut° obsypu k patnici

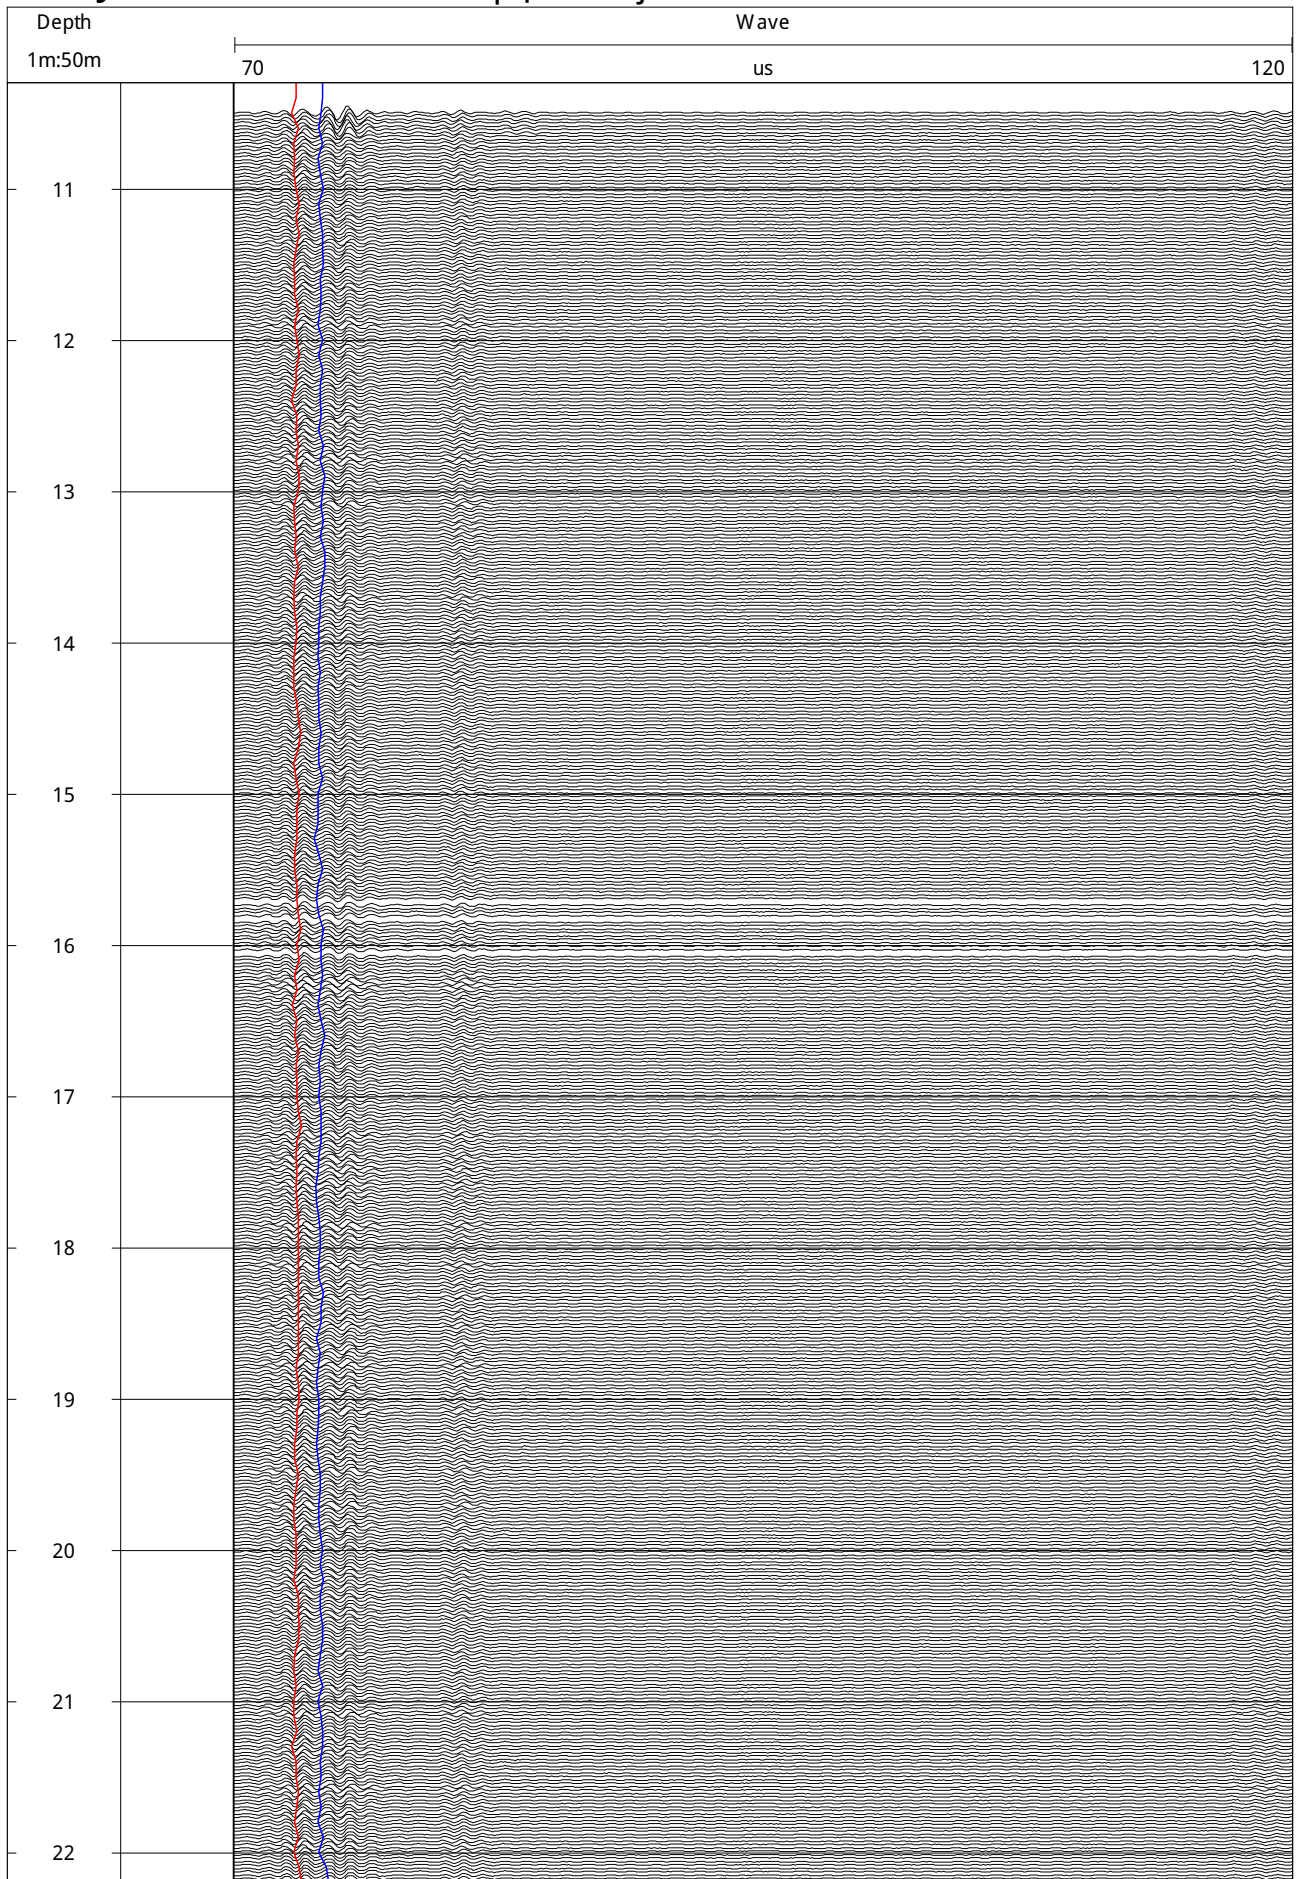
Na závěr jsme se pokusili o změření aktuální tloušťky ocelové pažnice. Použita byla sonda „akustický skener“, kterou jinak využíváme pro detekci puklin v hornině a pro zjišťování jejich prostorové orientace. Ve vystrojeném vrtu v našem případě byl registrován odraz seismického signálu od vnitřního povrchu výstroje a od jejího vnějšího povrchu. Rozdíl časů je úměrný tloušťce výstroje. U výrobce ALT Luxembourg jsme později zjistili, že existuje modul, který tento časový rozdíl automaticky zpracovává. Požádáme o jeho zakoupení. Nyní jsme si však museli pomoci poloautomatizovaným zpracováním celkového vlnového obrazu. Je patrné, že aktuální tloušťka výstroje není úplně konstantní, místy je mírně zúžena, například v hloubkách 15,3 m, 17,6 m, 18,8-19,4 m. Výsledky měření jsou patrné z grafické přílohy.

Vrt HJ -3 Hada Vuřov - relativn° tlouřka vstroje
