REGENERACE JÍMACÍHO VRTU ULTRAZVUKOVOU METODOU

ZÁVĚREČNÁ ZPRÁVA

Vlastislav MO-4

Regenerace jímacího vrtu MO-4 (JÚ Vlastislav) ultrazvukovou metodou, závěrečná zpráva

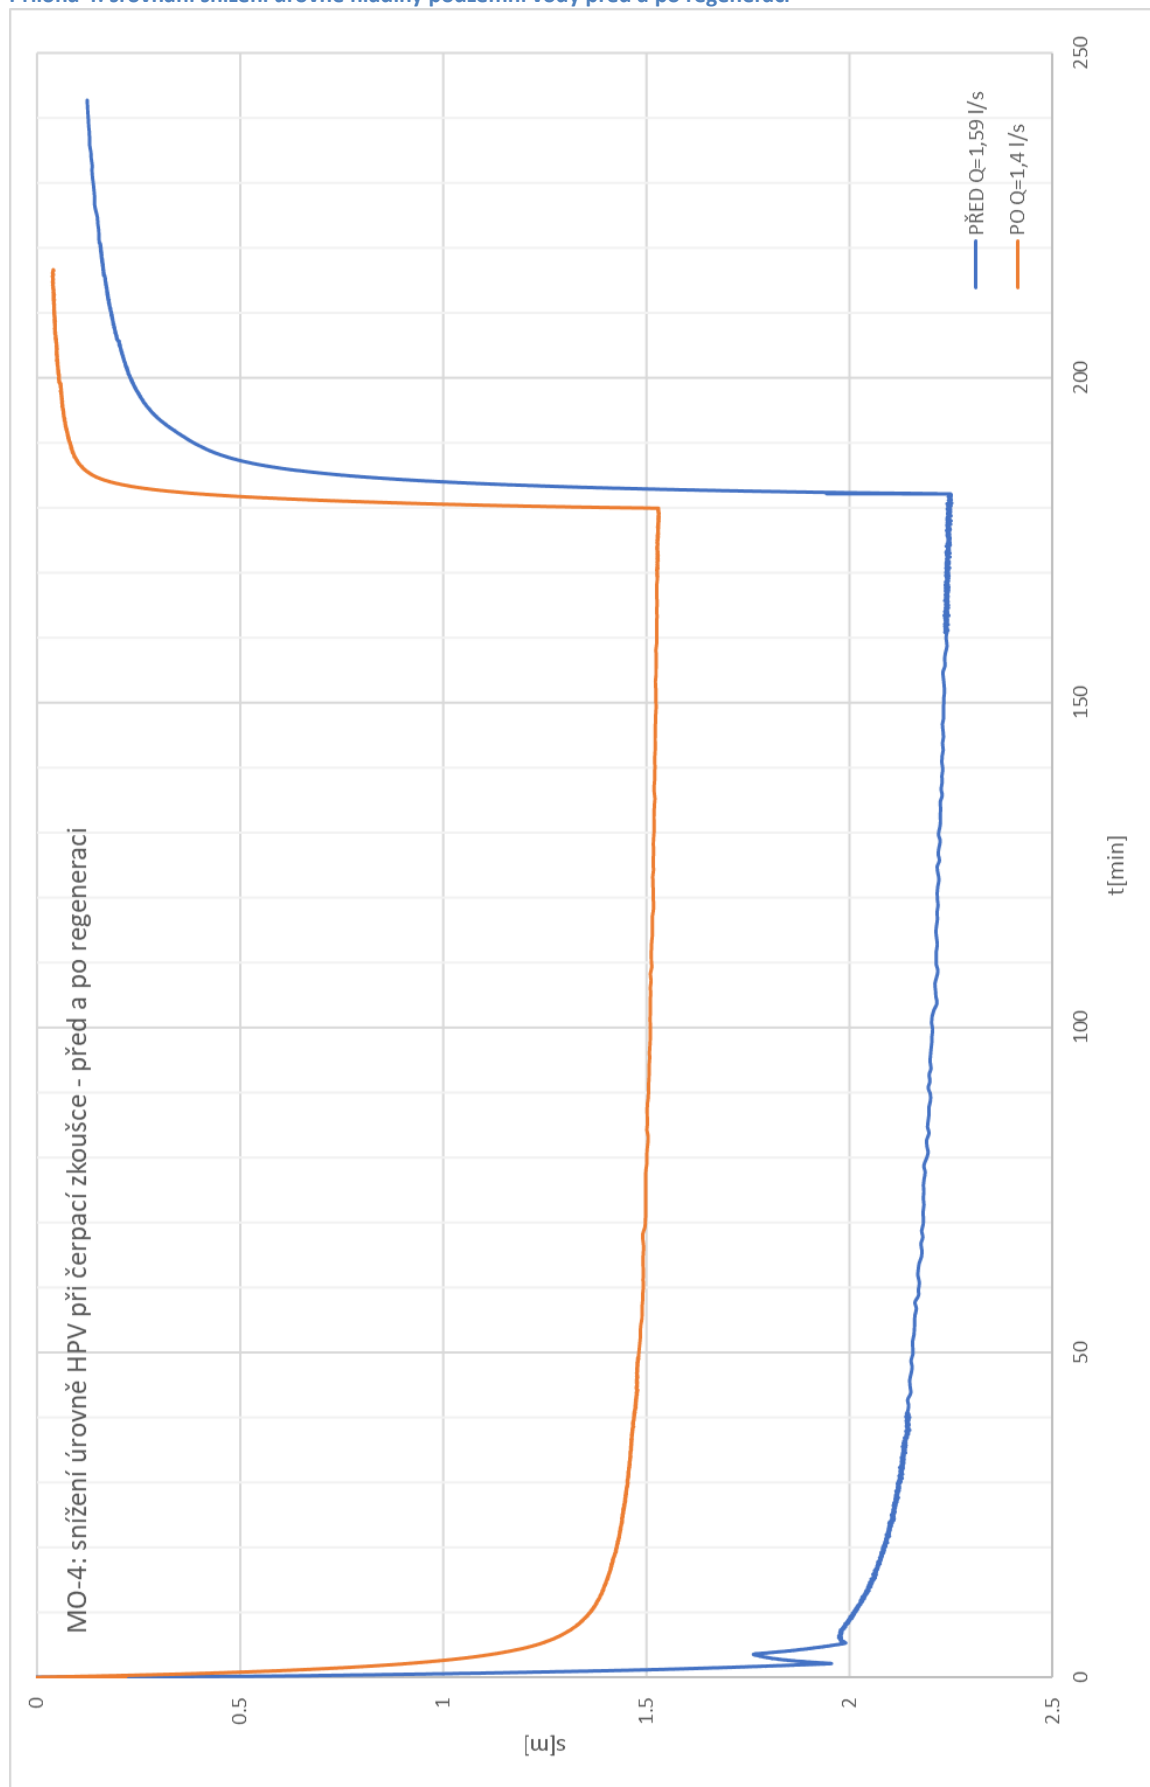
Příloha 4: srovnání snížení úrovně hladiny podzemní vody před a po regeneraci

- Byla odtěžena napadávkou sedimentů na dně objektu o mocnosti 2,7m a byla tak dosažena úroveň 60 cm pod předpokládanou původní hloubkou objektu (tj. 34.1m od O.B. resp. 36.5m p.t.)
- Hodnota specifické vydatnosti $q[l/s/m]$ byla zvýšena o 32%
- Výše dodatečných tlakových odporů $W[-]$ (tzv. skin-efektu dle Agarwala) byla snížena o 55 % a snížení úrovně HPV $hW[m]$ tímto jevem způsobené (při $Q=1,4l/s$) o 0,82m
- Efektivita čerpání vrtu EF (při $Q=1,4l/s$) ve smyslu poměru čerpané vydatnosti a snížení HPV (dle Sørensen) vzrostla o 27 %
- Pórovitost obsypu $\alpha[-]$ dle odhadu z poklesu HPV na počátku hydrodynamických zkoušek (tj. při tzv. „prázdnění vrtu“) vzrostla o 53 %
- Hodnota maximální využitelné vydatnosti (dle Jetela) vzrostla min. o 58 % na $Q_{max}=4,8l/s$

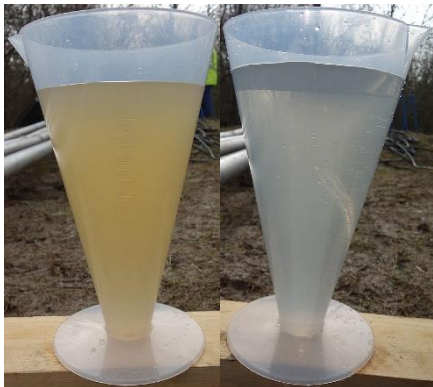
H=14-15m od OB

SROVNÁNÍ ZÁKALU V ČERPANÉ VODĚ PO ZAHÁJENÍ A UKONČENÍ ČIŠTĚNÍ JEDNOTLIVÝCH ETÁŽÍ ULTRAZVUKEM:
