## MECHANICKO-CHEMICKÁ REGENERACE JÍMACÍCH VRTŮ HJ-2 a HJ-3

## HYDRODYNAMICKÉ ZKOUŠKY JÍMACÍCH VRTŮ HJ-2 a HR-1

### ZÁVĚREČNÁ ZPRÁVA

VODNÍ ZDROJE, a.s.

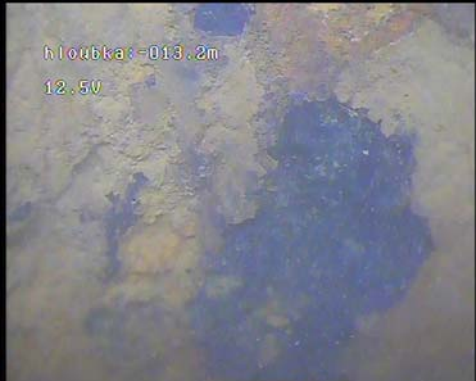
<p><b>15,6 m (od O.B.)</b></p> <p>otevřená perforace, očistěná výstroj vrtu, silně zkorodovaná</p>

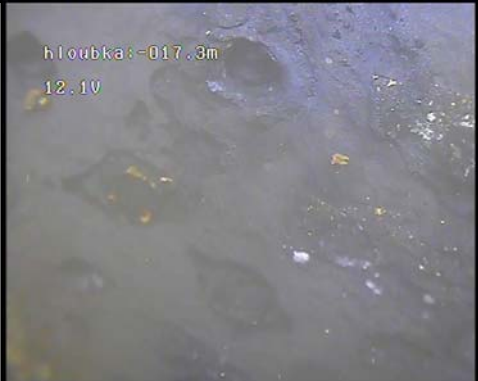
<p><b>15,7 m (od O.B.)</b></p> <p>nárůsty oxidů Mn a Fe uvnitř výstroje vrtu</p>

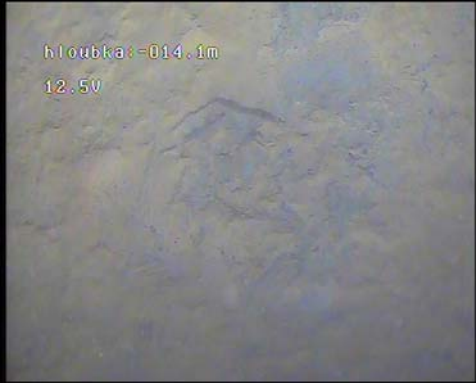
<p>hloubka: -014.1m 12.5V</p>	<p><b>16,6 m (od O.B.)</b></p> <p>nárůsty oxidů Mn a Fe uvnitř výstroje vrtu</p>

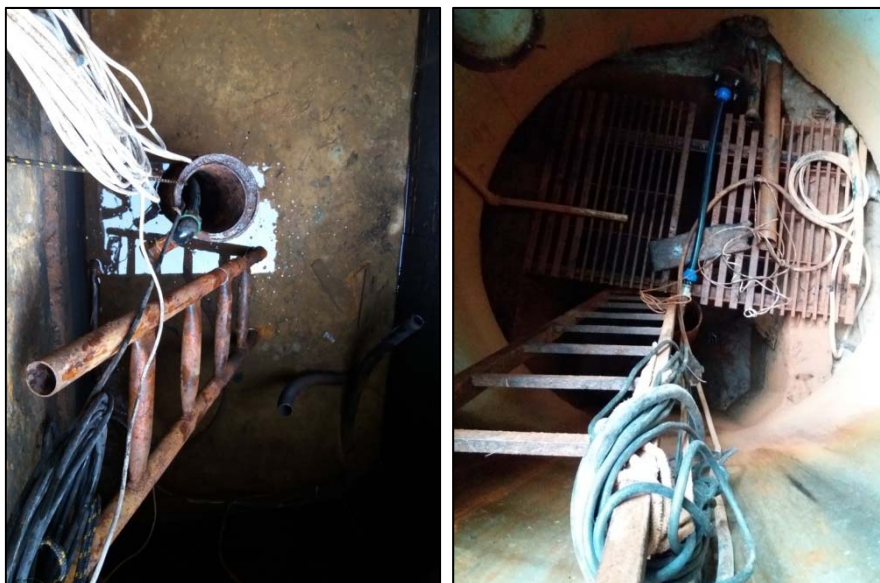
Objekty: HJ-2 a HR-1 (Hradecko)

Pohled do šachty na okraj zárubnice (výstroje vrtu)
